Dakruiter NH kerk Gaast

BOUWHISTORISCH ONDERZOEK
JULI-AUGUSTUS 2014

Onderzoek	Bouwhistorische verkenning dakruiter NH Kerk te Gaast
Gebouw	Kerk Gaast
Adres	Zeedijk 9 Gaast
Rijksmonument	39343 (10-09-1968)
Opdrachtgever	Stichting tot behoud Monumenten in de gemeente Súdwest Fryslân
Contactpersoon	De heer H. Haitsma
Rapportage	Concept: 19 augustus 2014 Definitief: 12 september 2014
Veldwerk	Veldwerk is op 6 juni 2014 en 4 juli 2014 uitgevoerd door J. Schiphof
Foto's	Foto's waar geen bronvermelding onder staat zijn gemaakt door SchiphofBouwhistorie

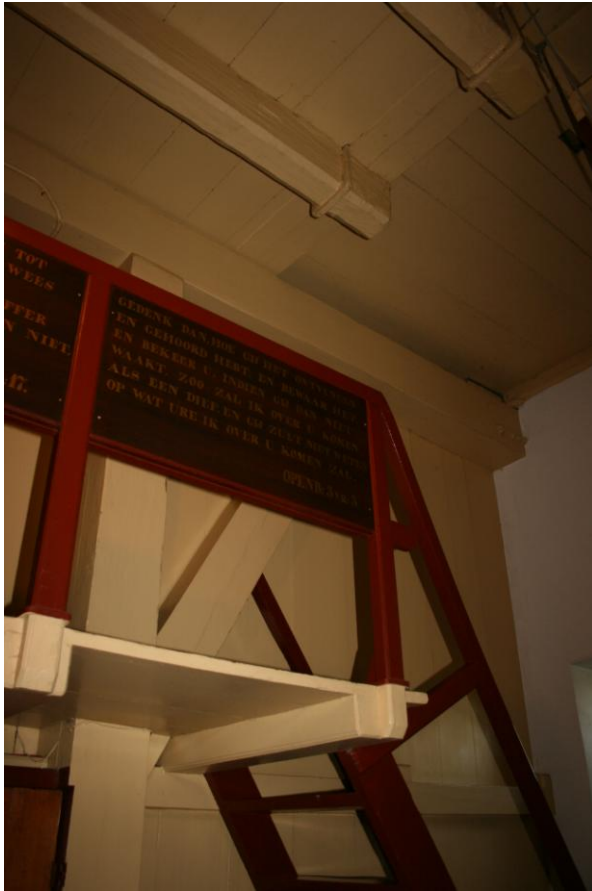
De basis van de constructie van de dakruiter begint op twee forse balken die in de buitengevels van de kerk zijn opgelegd. De meest westelijke balk is een strijk balk (240 mm hoog bij 150 mm dik) die dicht tegen de westgevel ligt. Deze is eind twintigste eeuw vervangen. De ander balk (310 mm hoog bij 235 mm dik) is de oostelijk geplaatste grenen trekbalk die wordt gesteund door een tweetal houten staanders (240 x 240 mm) waartussen de deur naar de kerkzaal is. Aan de kant van de staanders waar niet de deur zit zijn korbelen (220 x 140 mm) aangebracht gezet voor de stabiliteit. Onder deze trekbalk bevindt zich de muur tussen de voorkerk en de kerkzaal.

Foto 5. Achter het plateau van de orgelingang is de draagconstructie onder de trekbal op de scheiding tussen voorkerk en kerkzaal goed te zien.

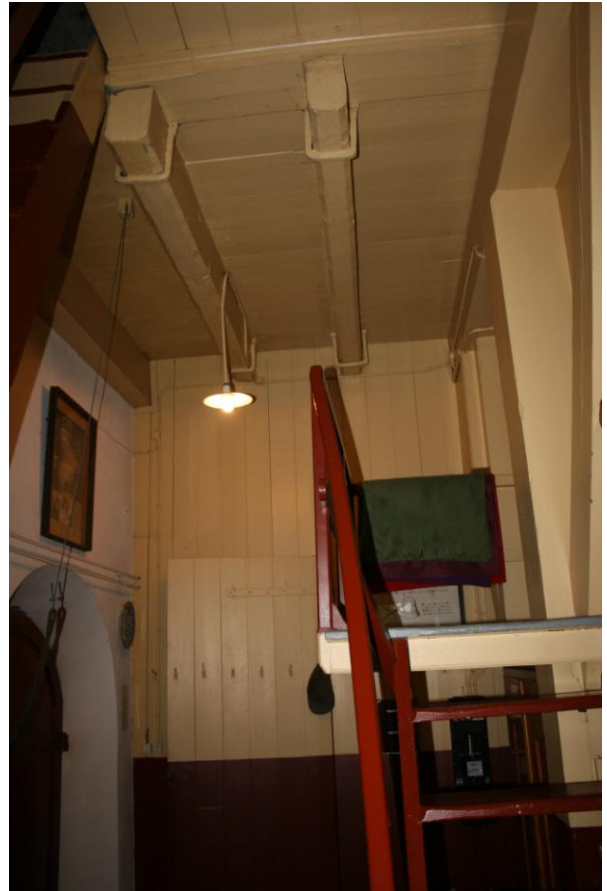
Haaks op deze twee trekbalken liggen in het midden van de voorkerk twee dwarsbalken (245 x 215 mm) waaraan met gesmede stroppen twee hangbalken (235 x 145 mm) parallel tussen de trekbalken zijn bevestigd. De hierdoor ontstane balklaag is belegd met vloerdelen die de vloer vormt van de ruimte waarin het torenuurwerk uit 1875 zich bevindt.

Foto 6. Zicht op het hangbalken onder de draagbalken van de torenconstructie. Links de ingang van de voorkerk in de westgevel.

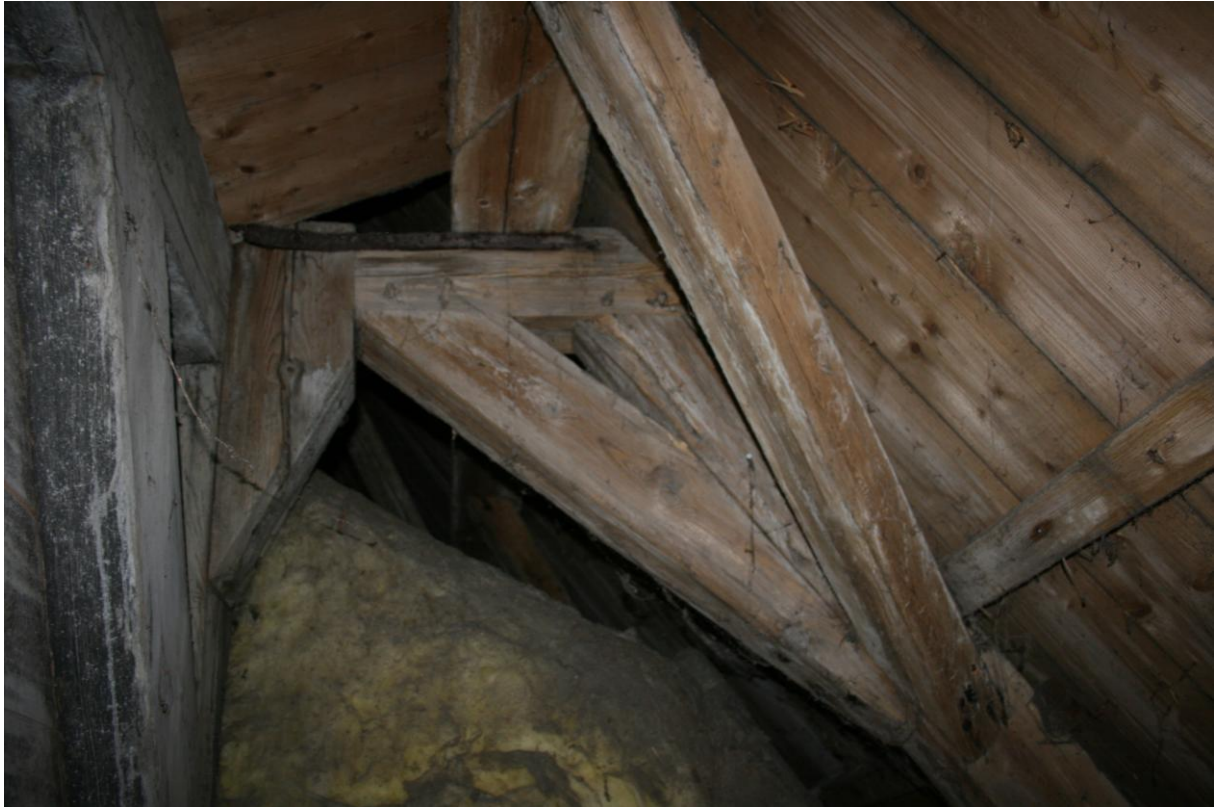
De sporen van de verbouwing toen de dakruiter tegen het kerkdak is geplaatst zijn nog goed te zien. Zo is het eerste en het tweede gebint simpelweg afgezaagd en de ruimte tussen de hoekstaander en de afgezaagde jukdekbalk opgevuld met een klos van het gebinthout.

Foto 7. Het tweede kappebint gezien vanuit het westen. Links is een deel van de draagconstructie van de dakruiter te zien. Hiertegenaan is een klos gemonteerd waartegen het spantbeen met korbeel en een deel jukdekbalk is geplaatst.

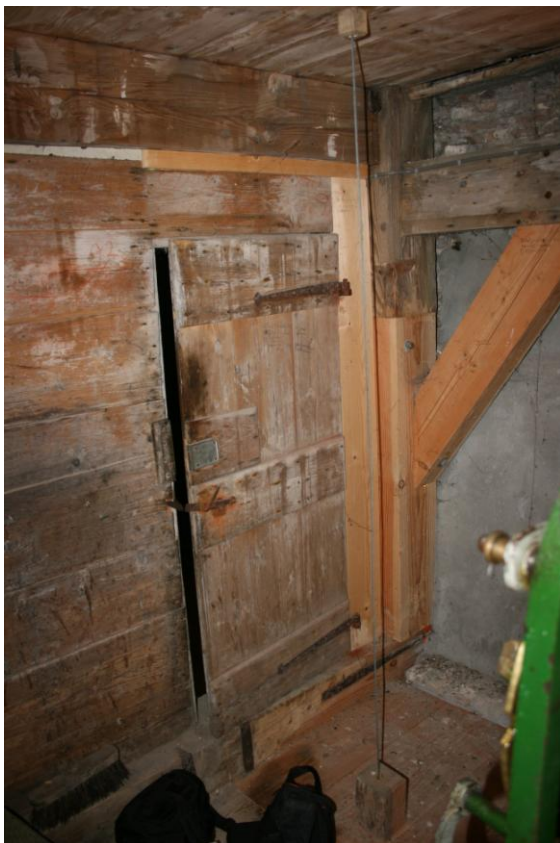
Foto 8. De ingang van de ruimte waar het uurwerk staat. Hier zijn in 2003 nog een aantal onderdelen vervangen.

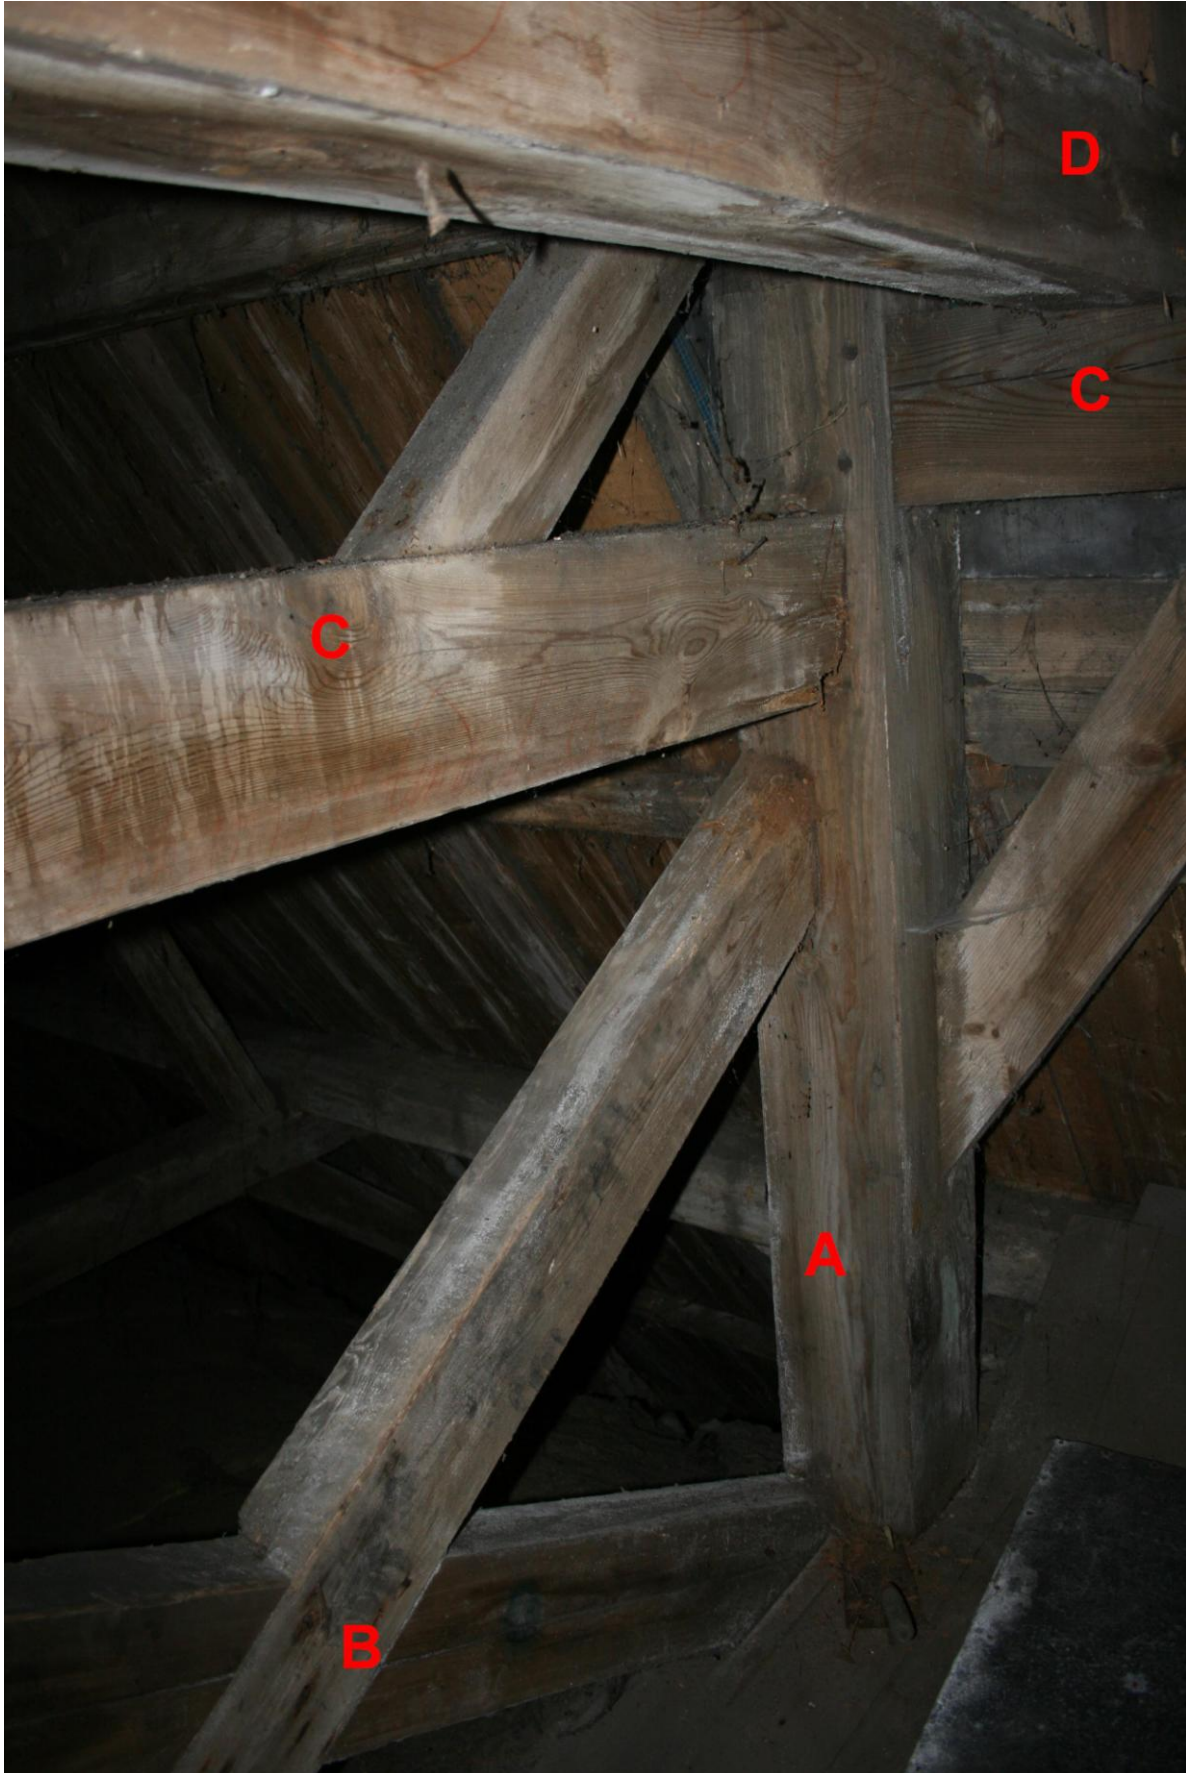
Op de hoeken van de twee dwarsbalken zijn hoekstaanders (Vier stuks. 235 x 235 mm) geplaatst die in hoogte doorlopen tot het tafelment van de spits. Vanuit deze hoekstaanders zijn ter hoogte van de vloeren rondom dwarsbalken gemonteerd welke worden ondersteund met korbelen. Op diverse plaatsen zijn kruisschoren geplaatst. De onderdelen zijn onderling verbonden met pen- en gatverbindingen.

Foto 11. Een deel van de constructie van de dakruiter ter plaatse van de tweede vloer. Gezien richting zuidoost op het punt waar de dakruiter aan het kerkdak grenst. **A** is de hoekstaander. **B** is een kruisschoor tussen de hoekstaanders. **C** is een dwarsbalk die de hoekstaanders onderling koppelen. Hierop staat schuin een steunbalkje dat achter **D** langs loopt en een afgezaagde fliering ondersteund. **D** is een van de twee draagbalken waarop de klokkenstoel staat. Op deze draagbalk staan in rood geschreven informatie en jaartallen. Op deze foto niet leesbaar maar wel aanwezig het jaartal "1778".

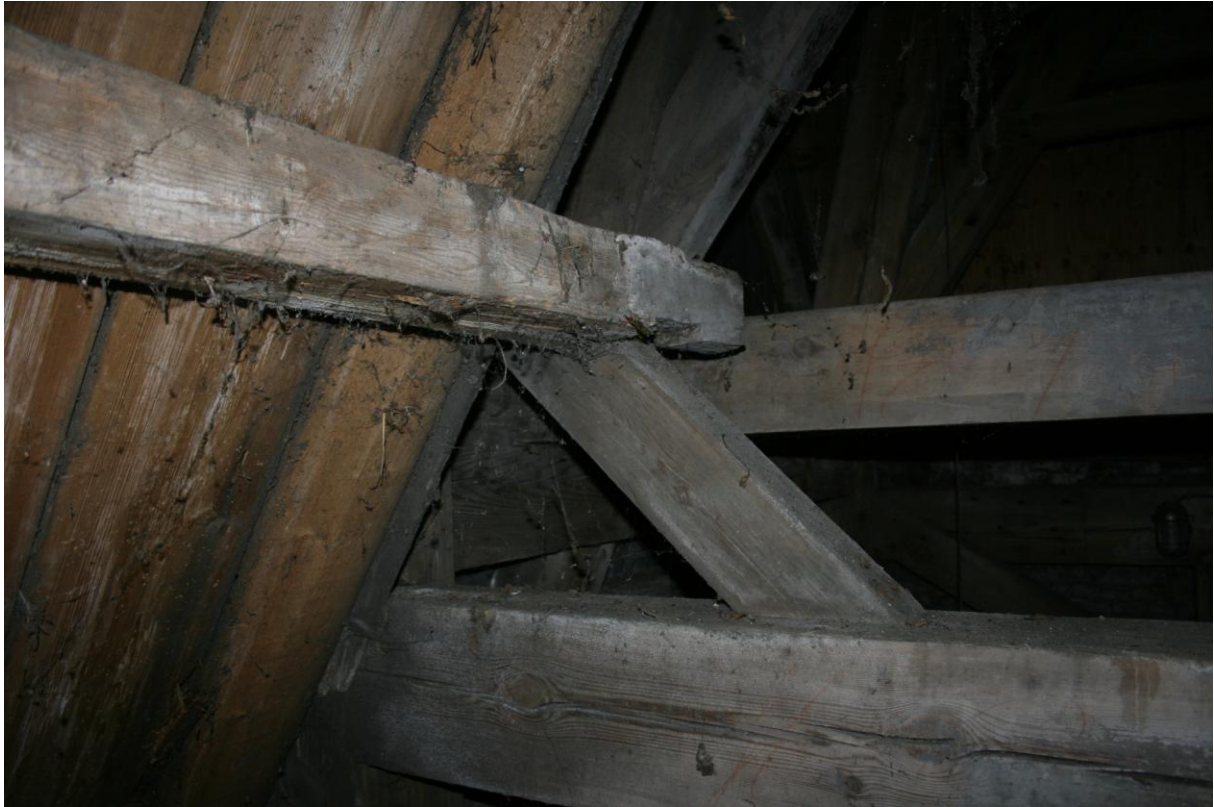
Ook zijn de afgezaagde flieringen duidelijk herkenbaar. Hierin is de verbinding sloef te zien.

Foto 12. Een afgezaagde fliering met ondersteuning.

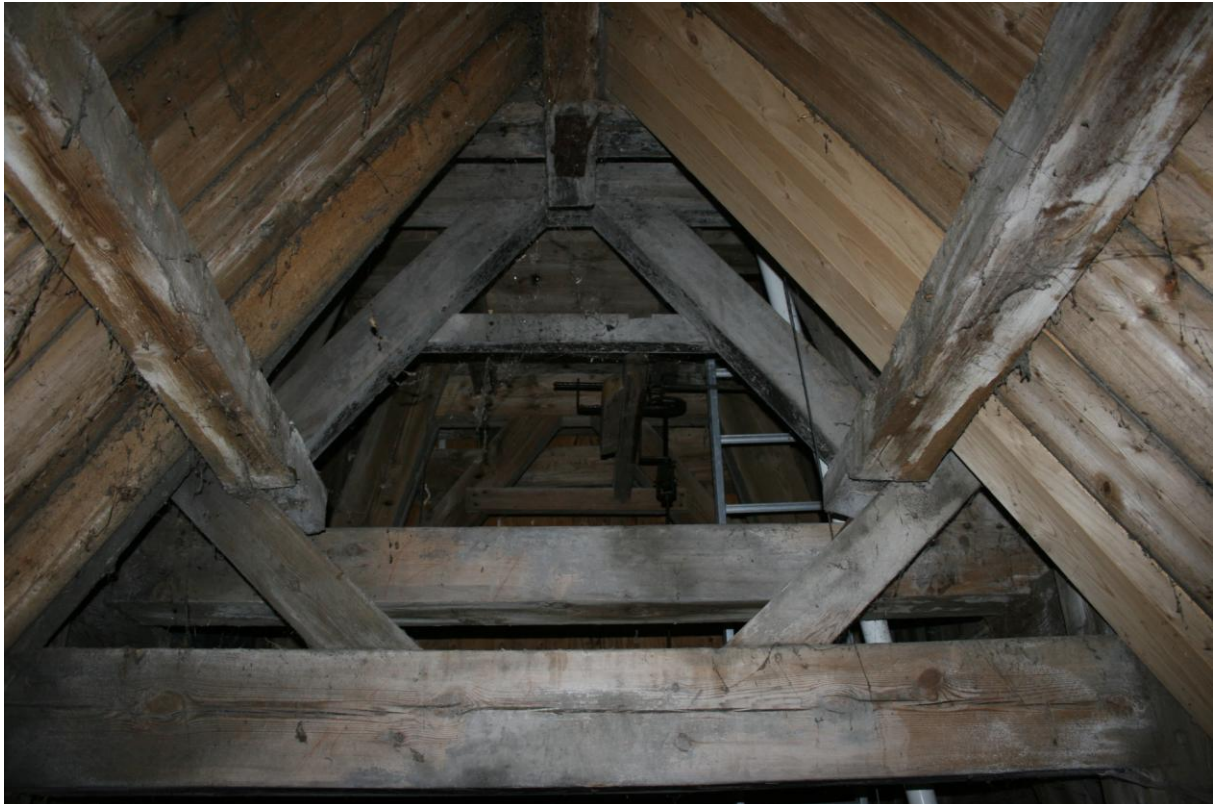
Foto 13. Foto genomen vanuit de kapconstructie van de kerk. Men kijkt hier op de voorgrond tegen de dwarsbalk C aan van foto 11. Op deze dwarsbalk staat aan weerszijden een schuin steunbalkje die de afgezaagde flieringen dragen. Achter die schuine balkjes is een draagbalk van de klokkenstoel in beeld. In het midden zijn de korbelen zichtbaar die de schuine standers van de klokkenstoel steunen.

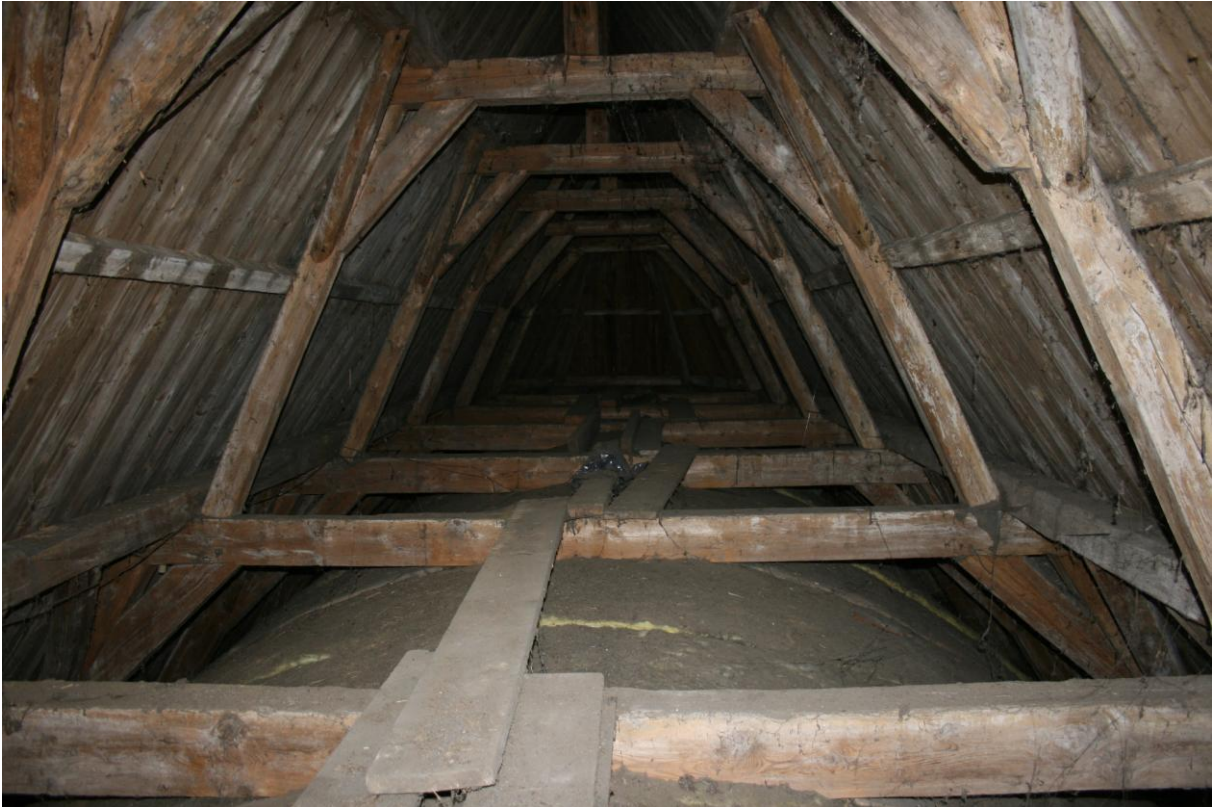
De constructie van de kap is opgebouwd als combinatie tussen een Oud-Hollandse kap en een gordingenkap. Het bestaat uit acht kapgebinten van grenenhout waarop de flieringen liggen. Tussen de flieringen bevindt zich halverwege een gording. Dit is niet gangbaar en duidt erop dat de kap in het verleden is aangepast. In het onderste gebint het houten losse tongewelf van de kerkzaal. Er is schijnbaar geen verbinding tussen het gewelf en de jukdekbalken van de kapgebinten.

Foto 14. Foto genomen van de kapconstructie van de kerk. Men kijkt hier richting het oosten. Duidelijk zichtbaar is het losse tongewelf.

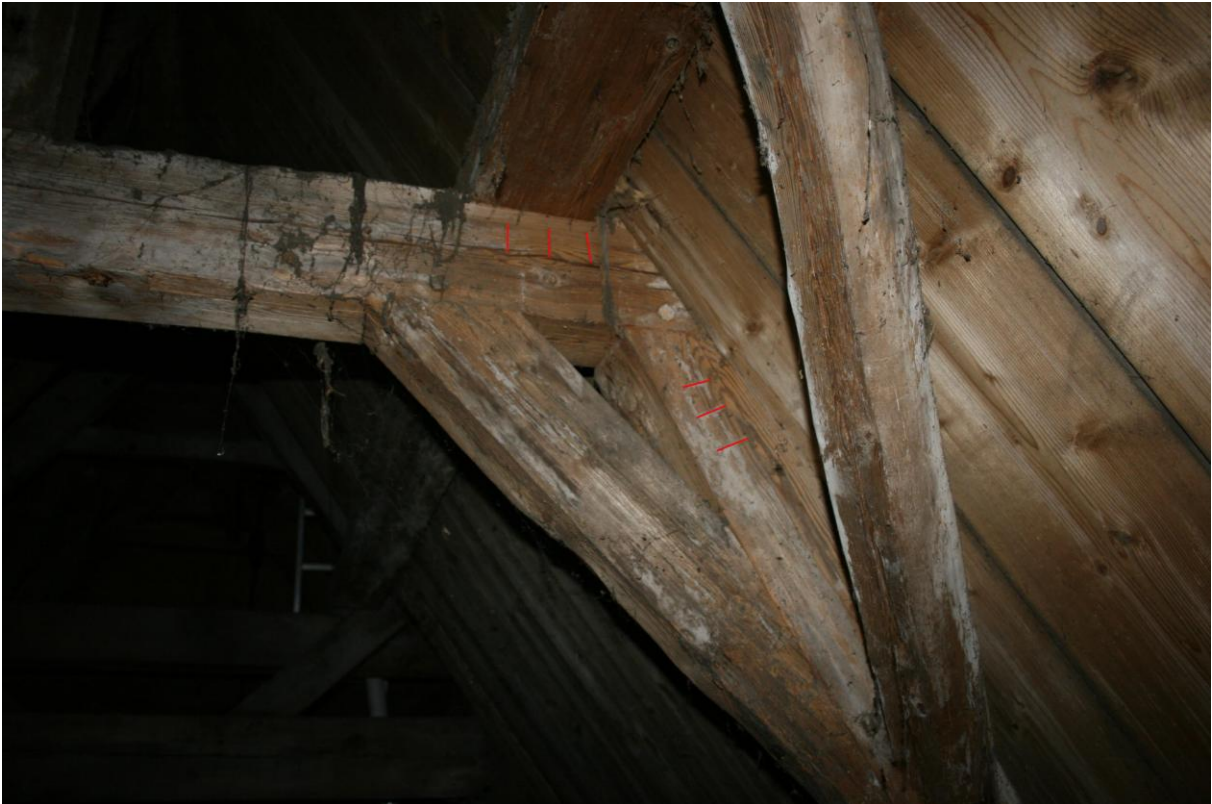
Uit sporen en telmerken is op te maken dat de dakruiter in de bestaande dakconstructie is gebouwd. Men heeft destijds de twee voorste van de acht grenen kapgebinten doorgezaagd en de constructie van de dakruiter erin gepast. De telmerken bestaan aan de noordzijde uit gehakte merken en links uit halve manen (guts)

Foto 15. De telmerken zijn op de foto in rood aangegeven. Hier op de foto de Noordzijde waar rechte, gehakte merken zichtbaar zijn. Aan de zuidzijde zijn gegutste merken aanwezig.

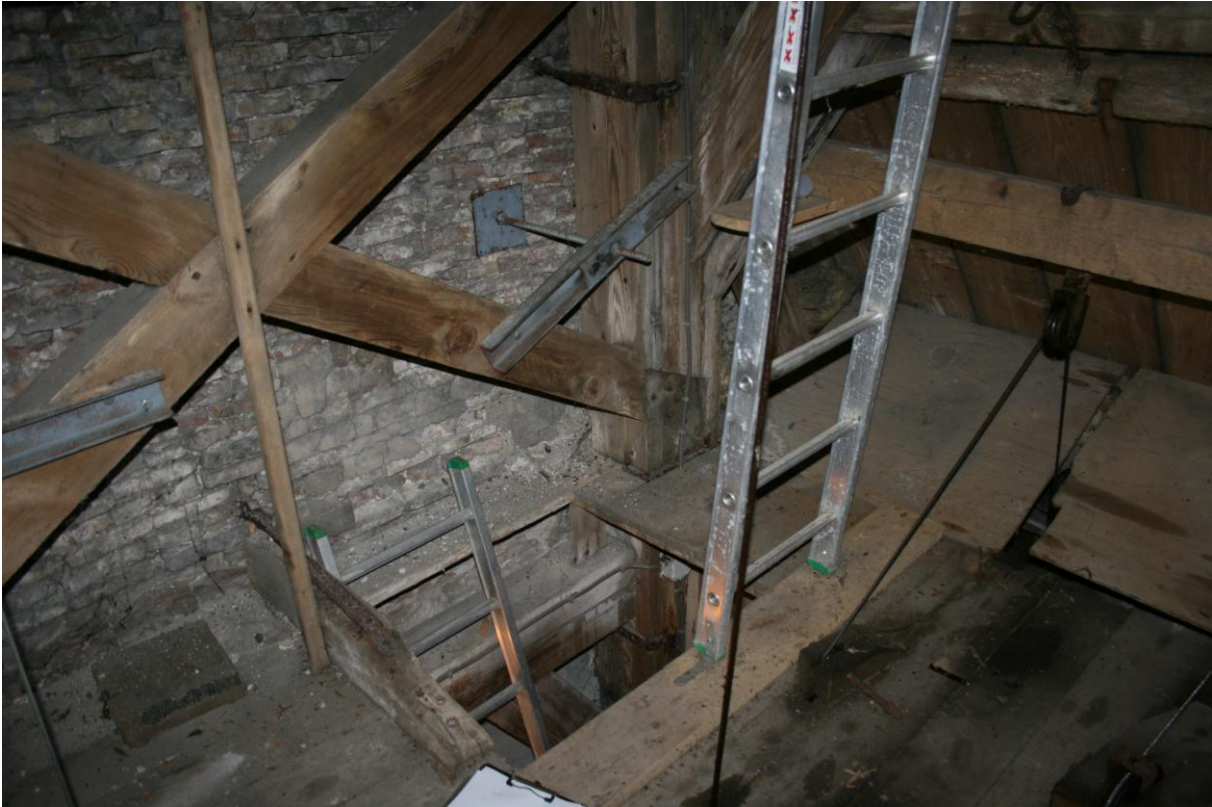
Foto 16. De tweede vloer gezien richting westgevel. Het metselwerk van de afgetopte gevel is met u-balken en draadeinden gekoppeld aan de houten constructie. Links in beeld zijn de kruisschoren die in de hoekstaanders zijn gepend. Rechts, achter de aluminium ladder is een deel van het schuine dakbeschot zichtbaar met daarboven de overgang naar de gevelbekleding van de dakruiter. Ook zichtbaar de katrol en kabels voor de gewichten van het uurwerk. De vloerdelen van deze vloer zijn 165 mm breed en 28 mm dik.

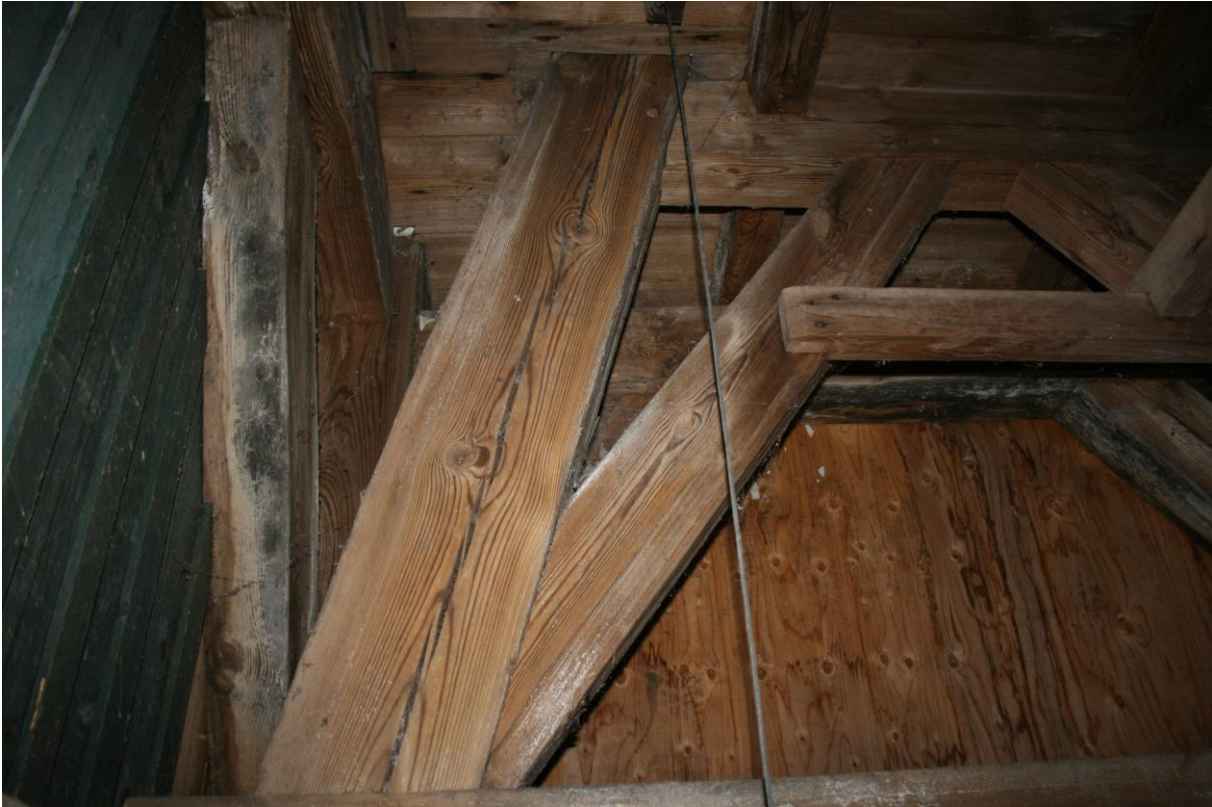
Foto 18. De schuine staander van de klokkenstoel die door de vloer van de klokkenzolder heen gaat. Helemaal links in beeld de gevelbekleding van de zuidzijde van de dakruiter. Het rechtervlak zijn de onbehandelde underlaymentplaten van de westzijde.

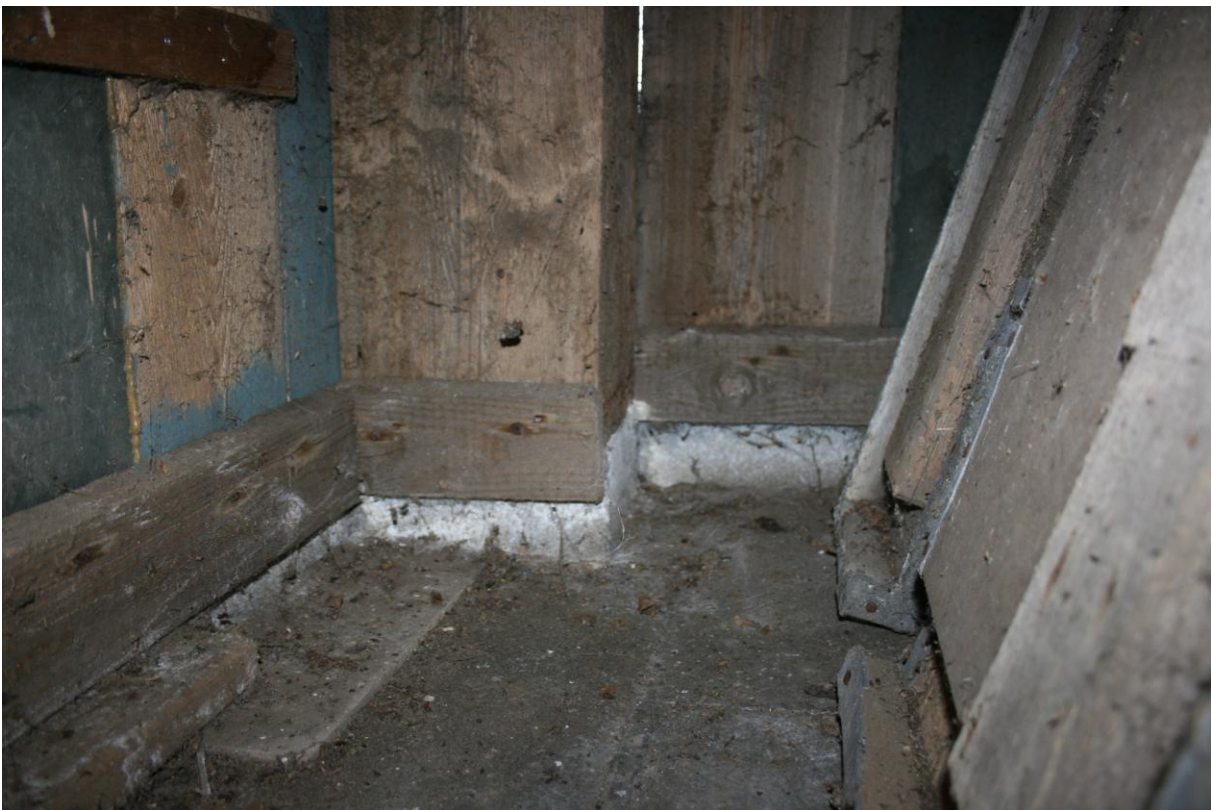
Via moderne aluminium ladders komt men op de tweede en derde vloer. Deze derde vloer is van de klokkenzolder en is voorzien van zink. Dit om het via de open galmgaten binnengekomen regenwater af te voeren. In de spits is een klein vlaggenluikje aanwezig.

Foto 19. De zinken vloerbedekking van de klokkenzolder.

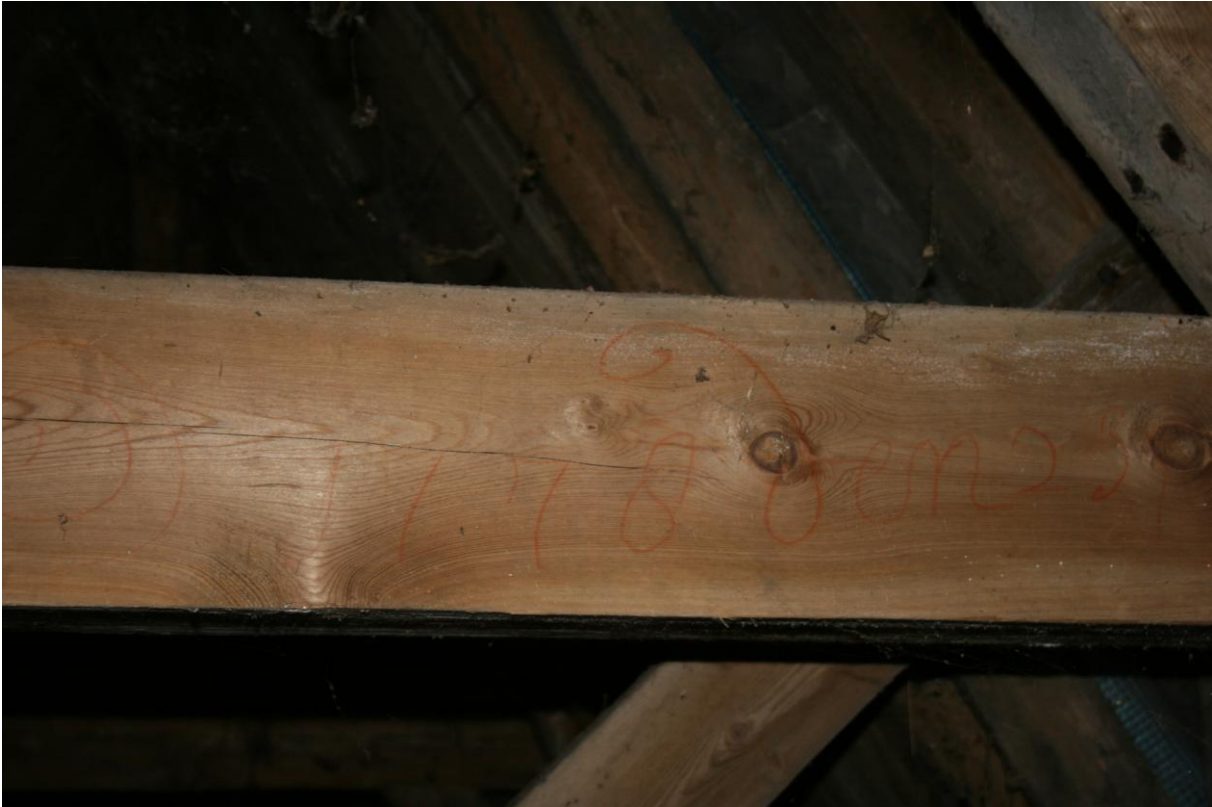
In 1763 zou het ingesnoerde spitsje al op de kerk zijn gezet. Hier zijn geen bewijzen voor gevonden. Wel is er een opschrift op een van de constructieve onderdelen van de dakruiter gevonden waarop een jaartal te lezen valt: "L R 1778 Den 23 maart". Omdat dit opschrift is versierd met krullen en geschreven met rood potlood/krijt, is de leesbaarheid ervan nogal moeilijk. Er zijn meer jaartallen in deze rode kleur gezien. Zo is er op een dwarsbalk tussen de hoekstaanders aan de noordzijde onduidelijk te lezen "anno 1797" en iets verderop "in dak" 1779 of 1719. **Foto's 33 en 34.**

Foto 33 . Opschriften op de draagbalk van de klokkenstoel. "1778".

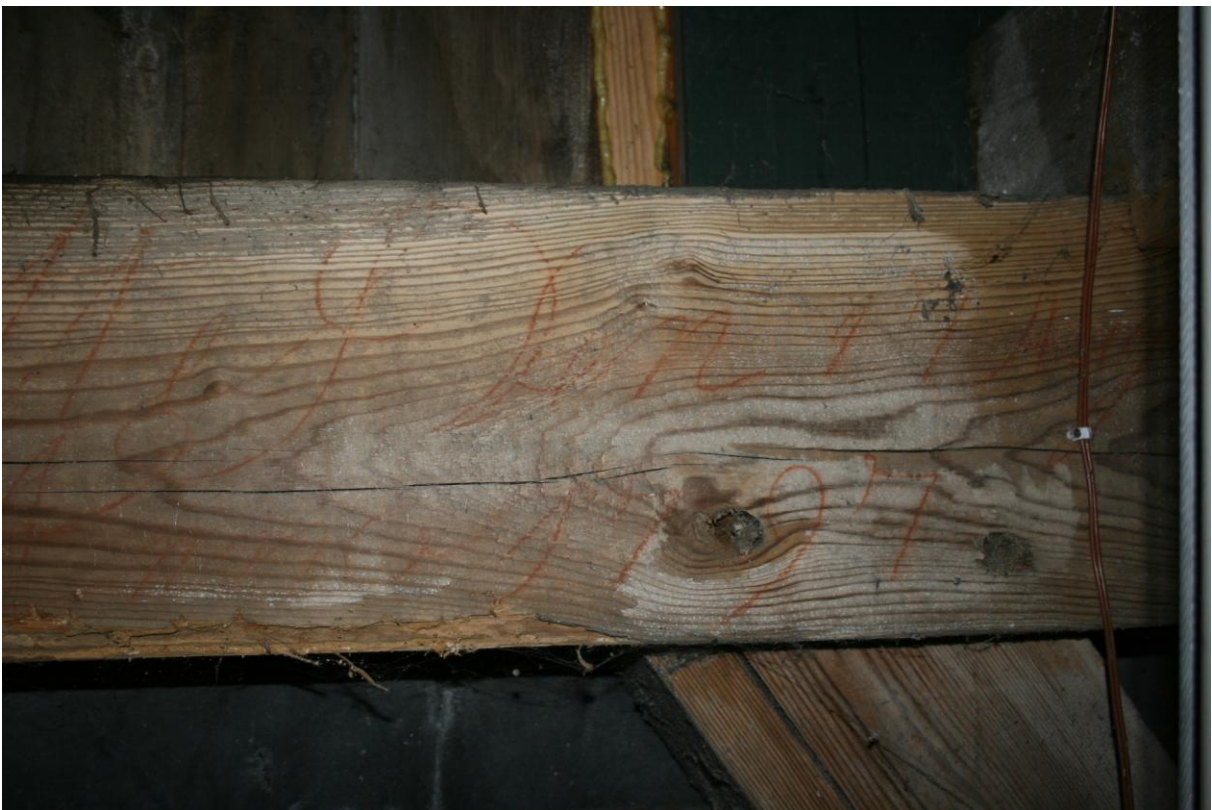
Foto 34 . Op een van de dwarsbalken van de noordgevel staan opschriften met de jaartallen "1779" en 1797".
