# Kerktoeren Burgwerd

BOUWHISTORISCH ONDERZOEK  
AUGUSTUS / SEPTEMBER 2014

| Onderzoek | Bouwhistorische verkenning Kerktoren NH Kerk te Burgwerd |
| Adres | Kerkhof 1<br>8742 KT Burgwerd |

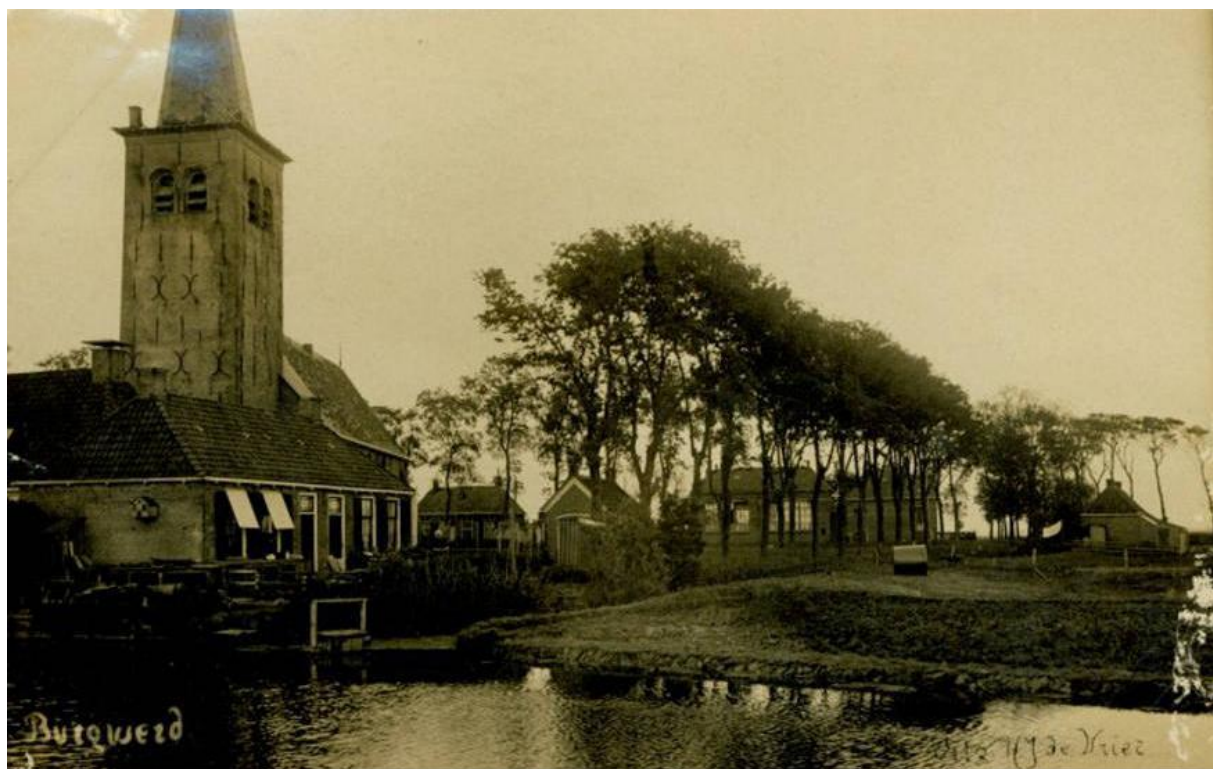
**Afbeelding 5.** Dorpsgezicht van Burgwerd uit 1925. Hierop lijkt de spits schuin te staan. Ook is op de omloop een van de steenklippen zichtbaar. (Foto: Friesfotoarchief)

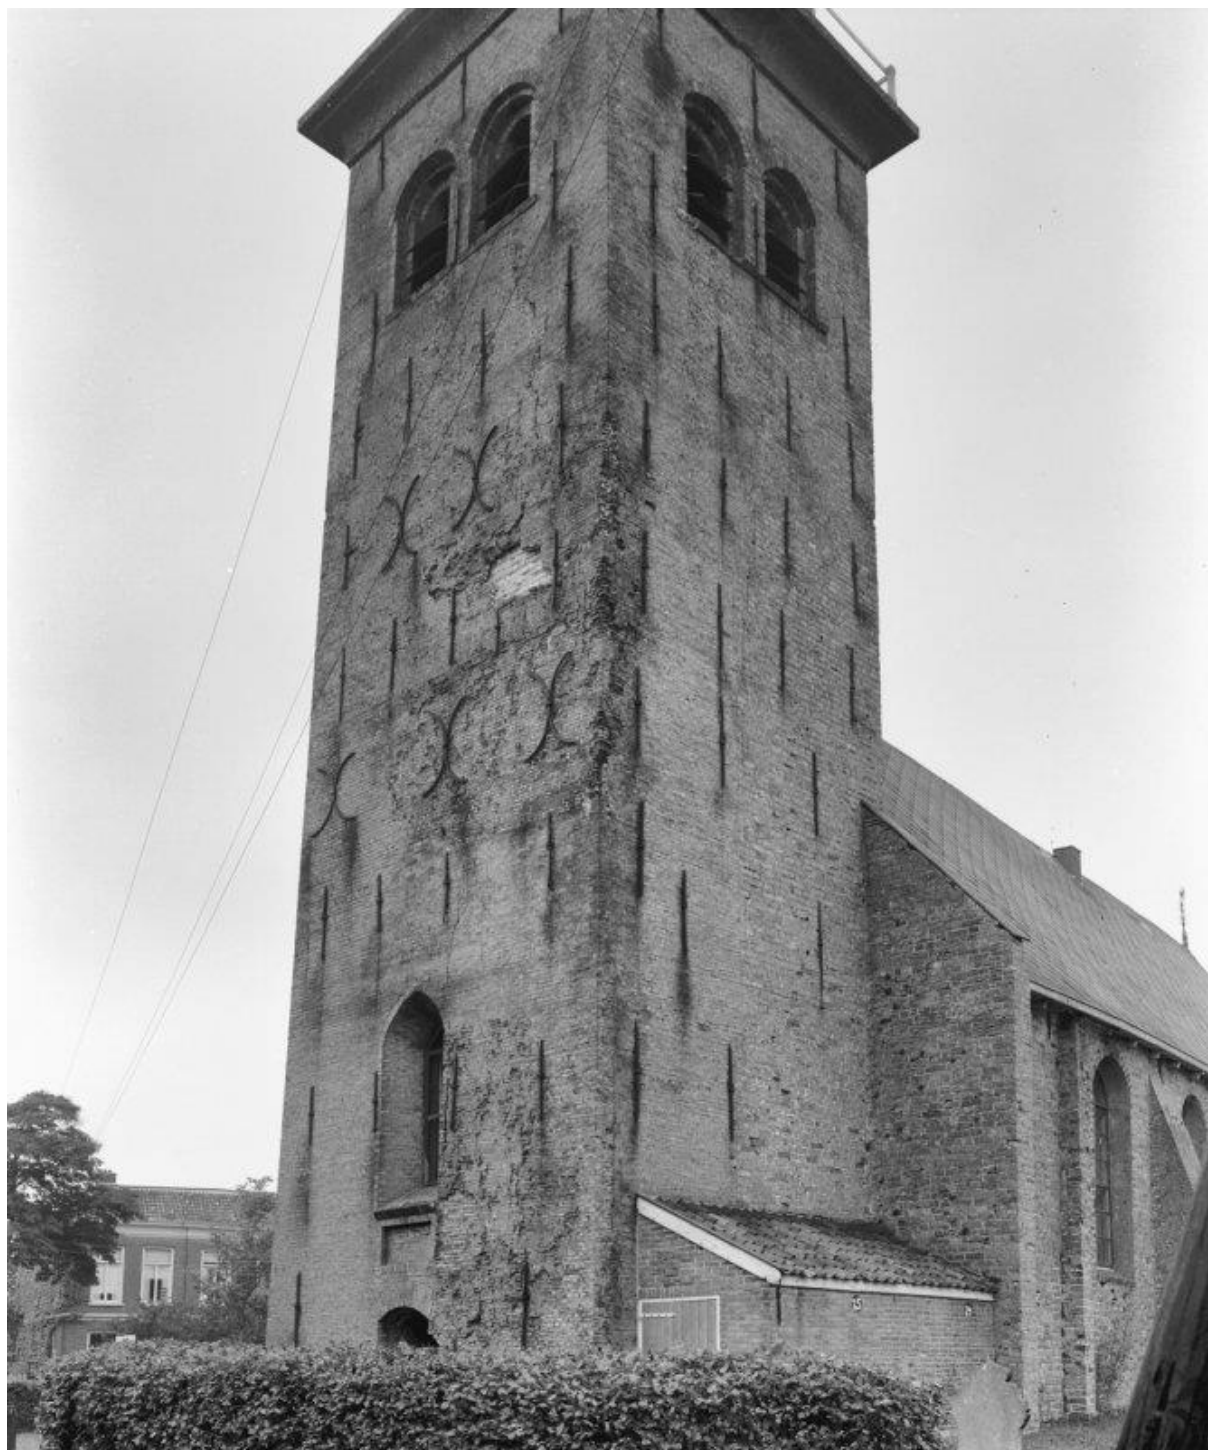
Doordat er weinig onderhoud wordt gepleegd gaat de bouwkundige toestand in de jaren zestig van de twintigste eeuw weer achteruit. Er ontstaan gevaarlijke situaties door vallende stenen en leien. Deze toestand wordt aangekaart in een brief van Gedeputeerde Staten van Friesland van 24 februari 1964 gericht aan Burgemeester en Wethouders van Wonseradeel. Deze "desolate toestand" duurt zeker tot halverwege de jaren zeventig want op 24 oktober 1975 valt te lezen dat *"de situatie zo slecht is dat er gevaar bestaat dat omwonenden en kerkgangers geraakt worden door vallend gesteente"*.

**Afbeelding 8.** De kerktoren in slechte staat in 1965. (Foto: Cultureelerfgoed)

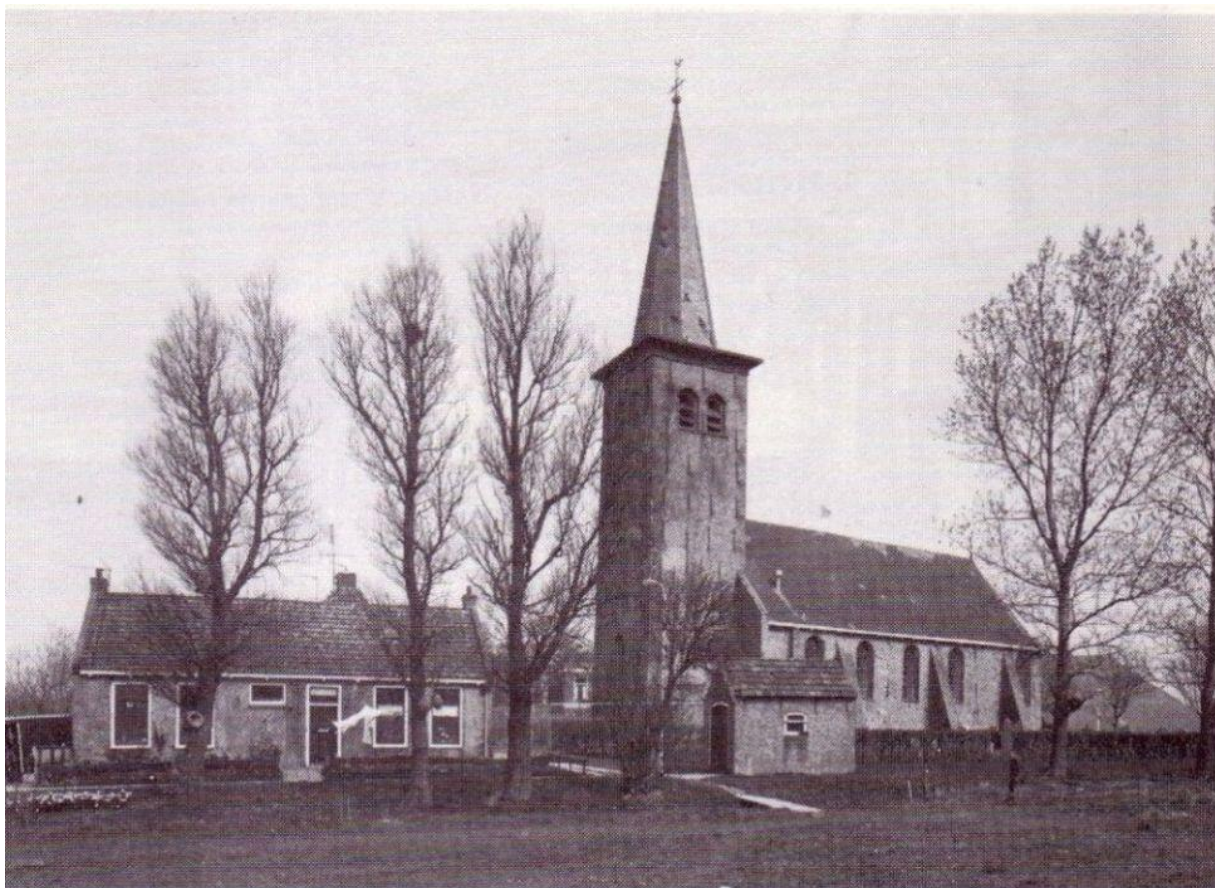
**Afbeelding 11.** De kerktoeren zoals afgebeeld in een NCRV gids uit 1981. Aan het dak is duidelijk te zien in welke staat het pand zich bevindt. (Bron: beeldbank [www.cultureelerfgoed.nl](http://www.cultureelerfgoed.nl))

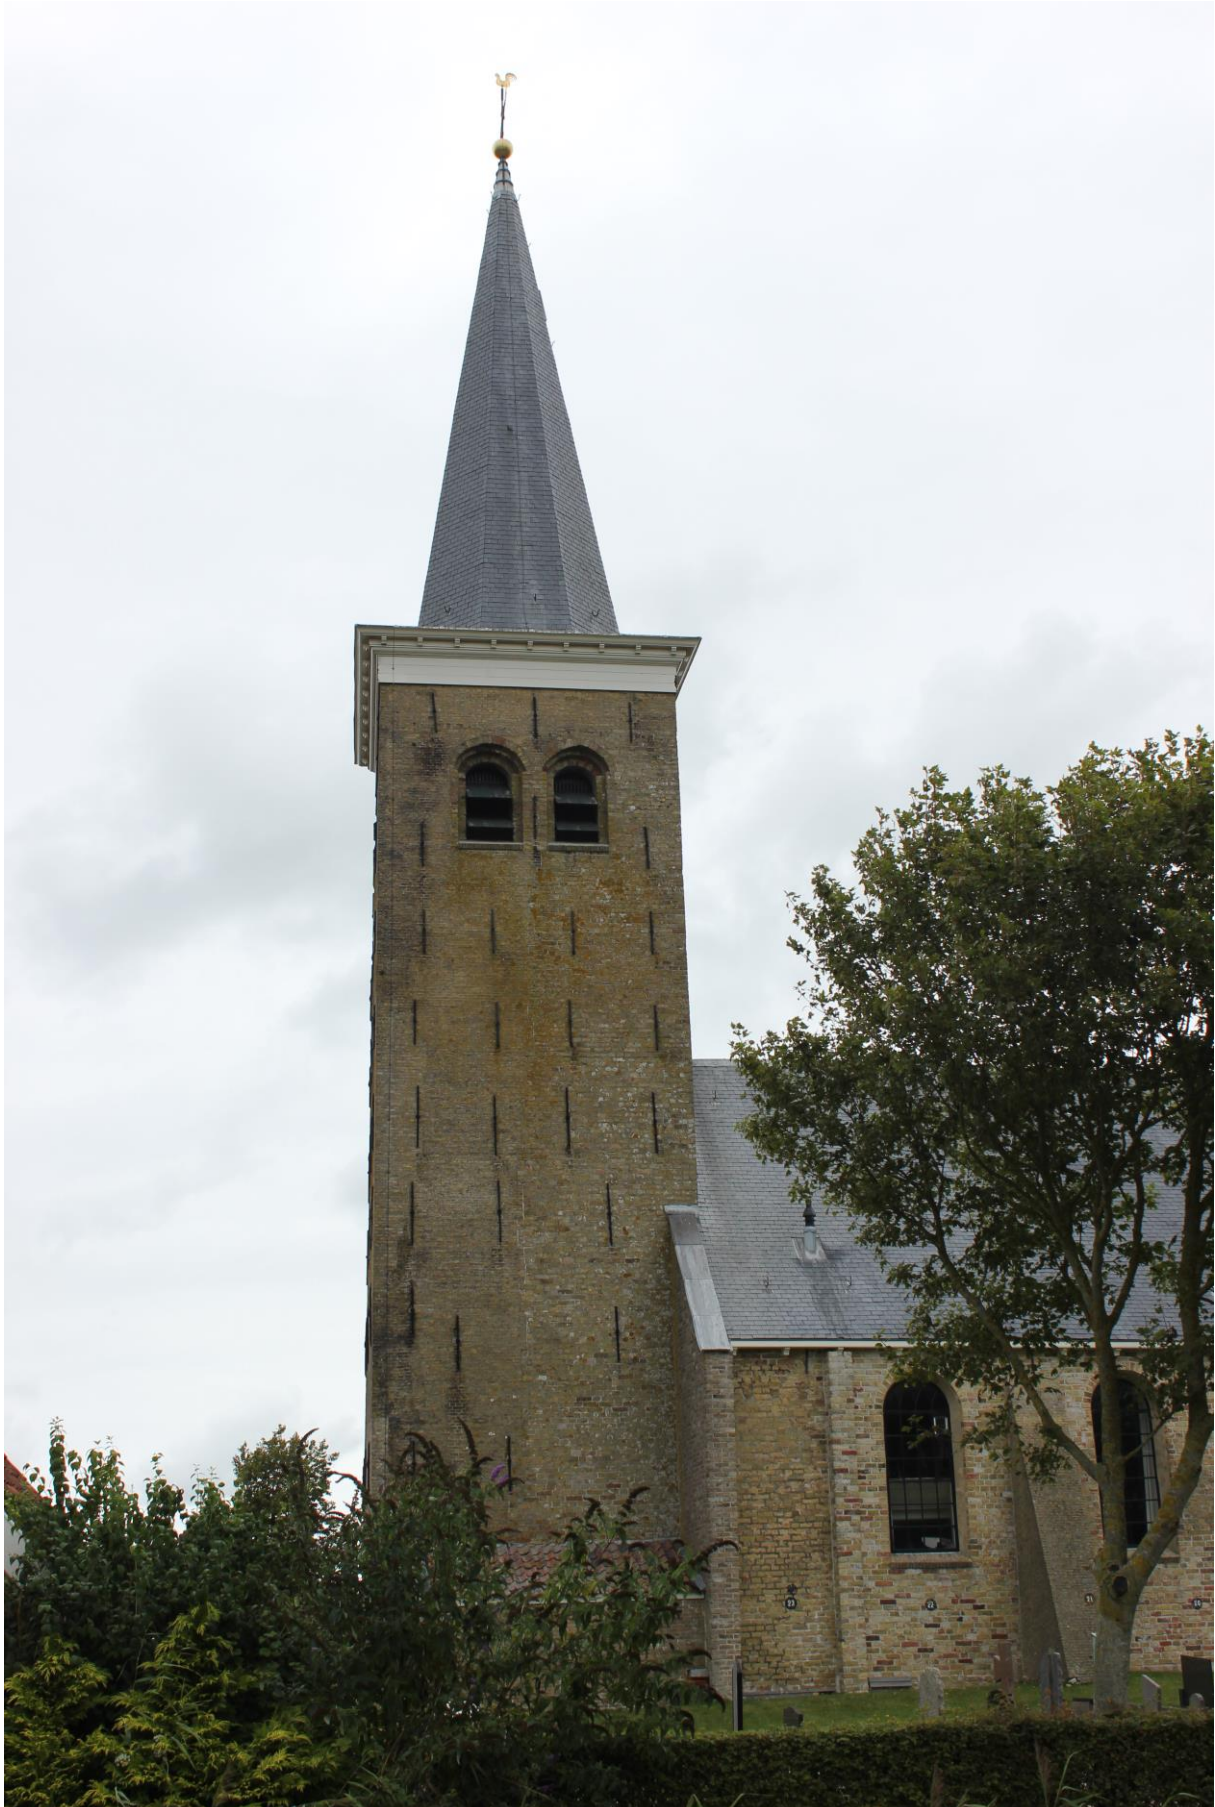
**Foto 2.** De zuidgevel van de kerktoren. Opvallend is het groot aantal ankers.

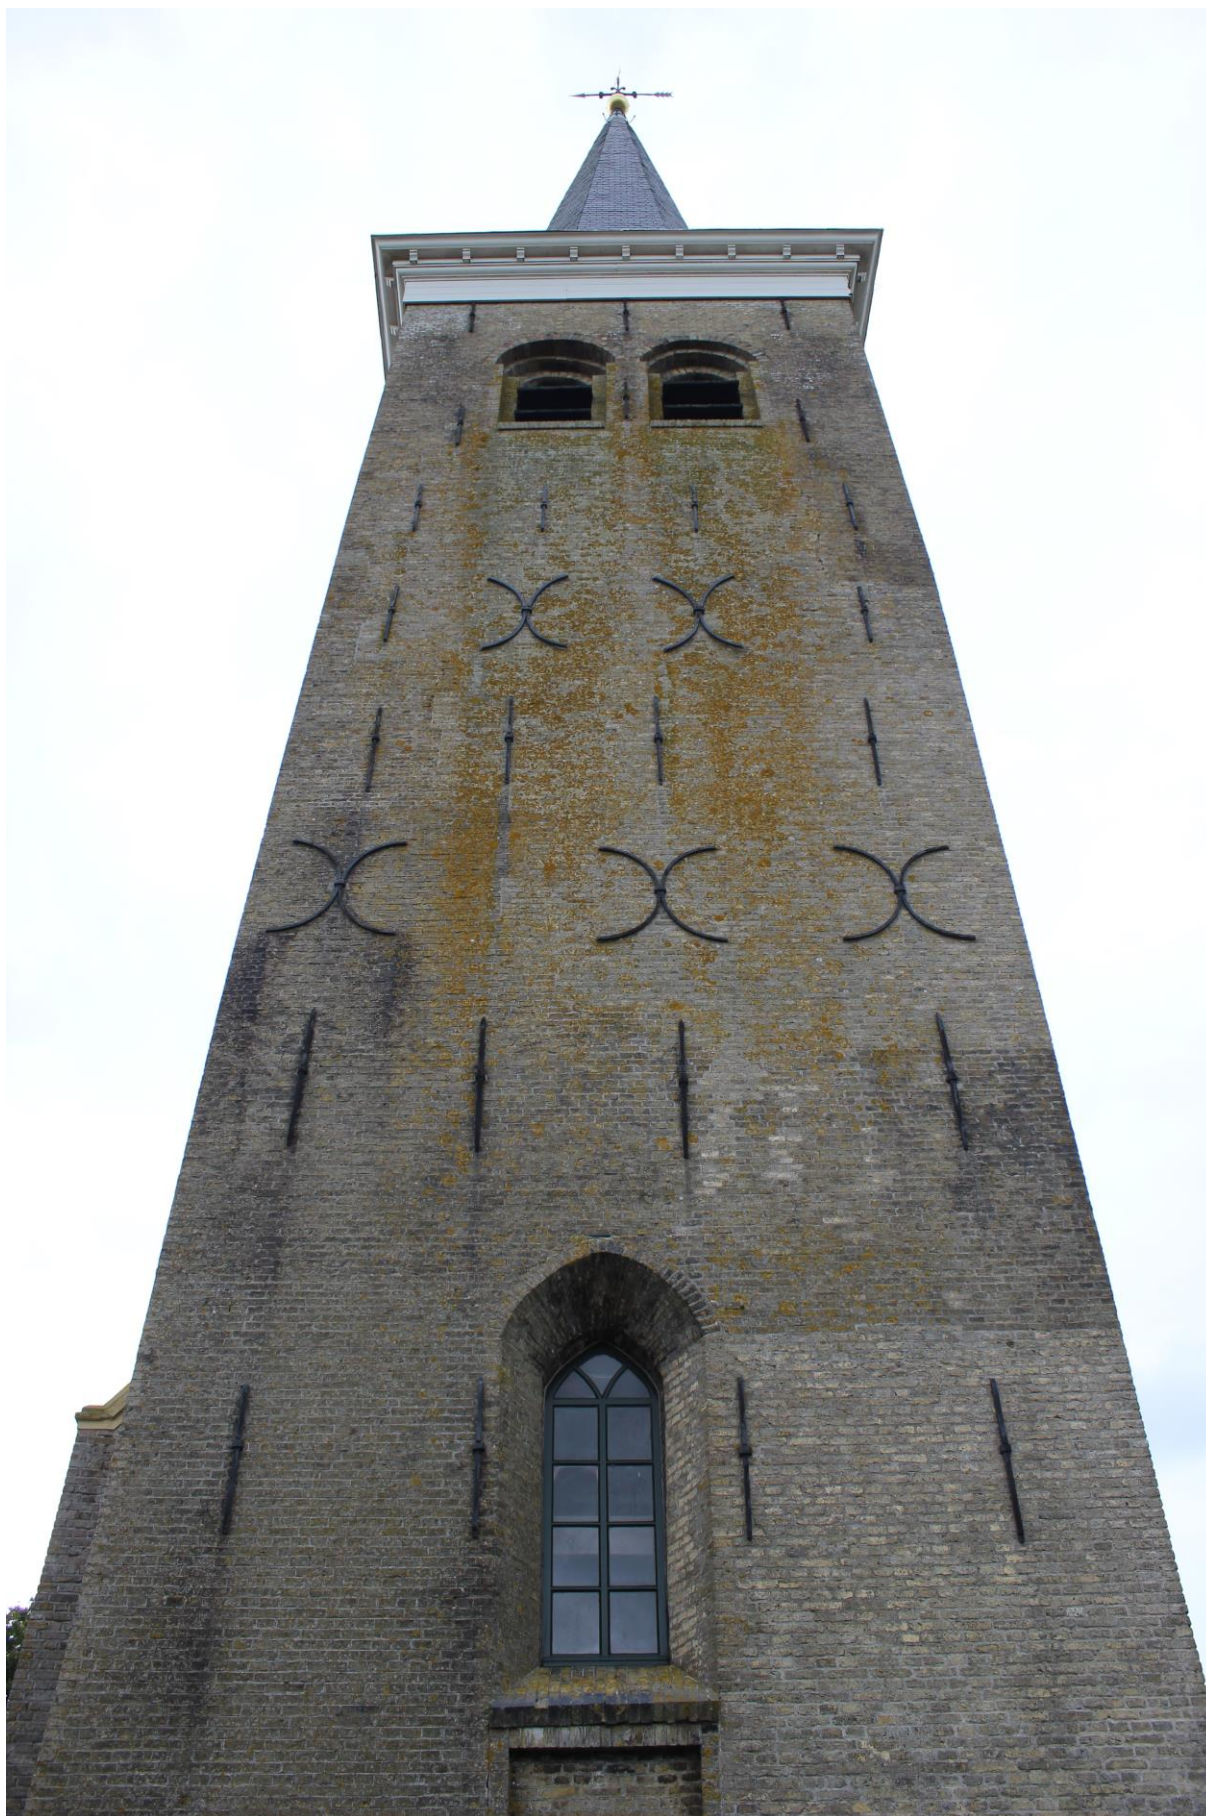
**Foto 4.** De westgevel van de toren. De herstellingen uit 1984 zijn nog duidelijk zichtbaar. Deze gevel heeft vijf rondgebogen ankers.

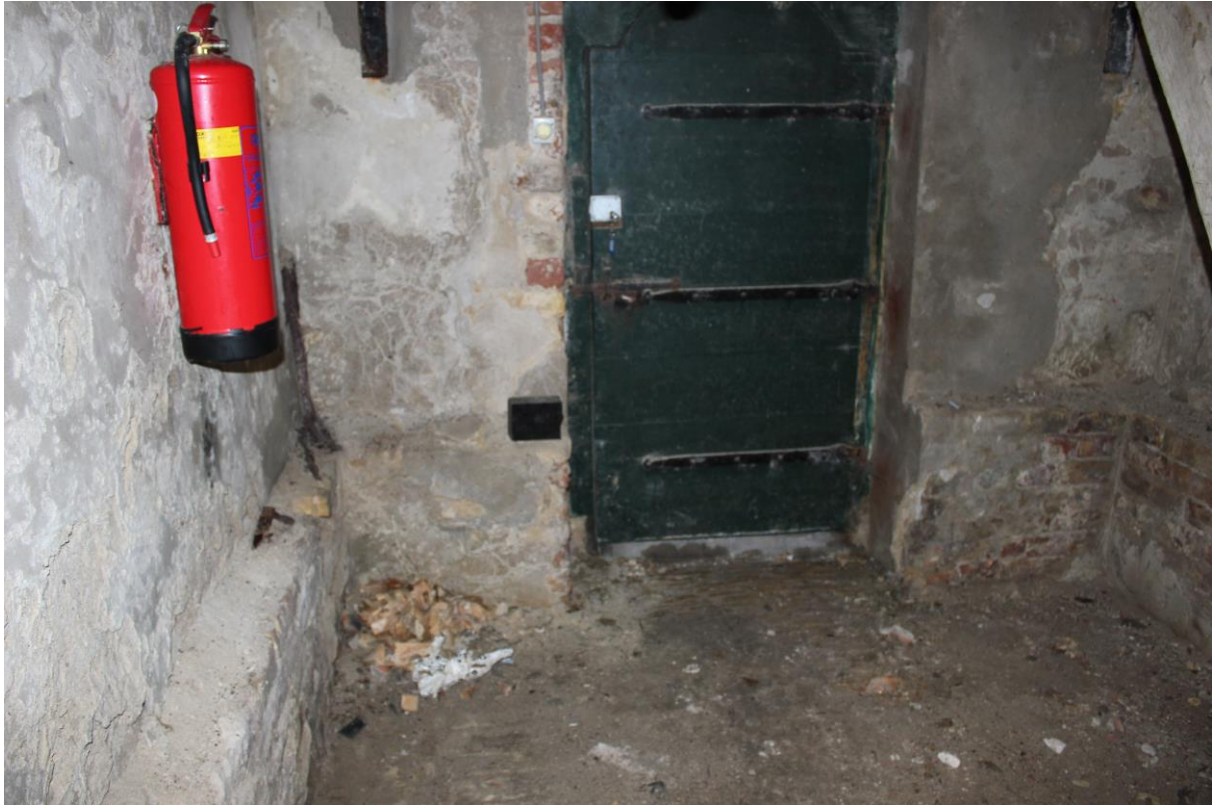
Zes lagen vanaf de vloer is een versnijding in de muur te zien. De muren zijn bepleisterd met meerdere lagen cementpleister. Met moeite is een 10 lagenmaat van 948 mm gemeten. Op een hoogte van circa 1,80 m1 bevinden zich gaten ter grootte van een kop haaks in de muur. Ook in de hoeken zijn deze gaten zichtbaar echter zijn deze onder een hoek van 45° vlak in het metselwerk gemaakt. Deze gaten zijn zogenaamde kortelinggaten. Hier werden de dwarsliggers, kortelingen genoemd, van de bouwsteigers in gelegd. In een van deze kortelinggaten zijn resten van beenderen aangetroffen. De reden waarom deze beenderen in de gaten liggen is niet bekend. Het plafond bestaat uit een balklaag met vloerdelen.

**Foto 7.** De ingang van de kerktoeren. Op de muren zijn meerdere lagen cementpleister aangetroffen. De vloer bestaat uit een vlijlaag van Friese geeltjes.

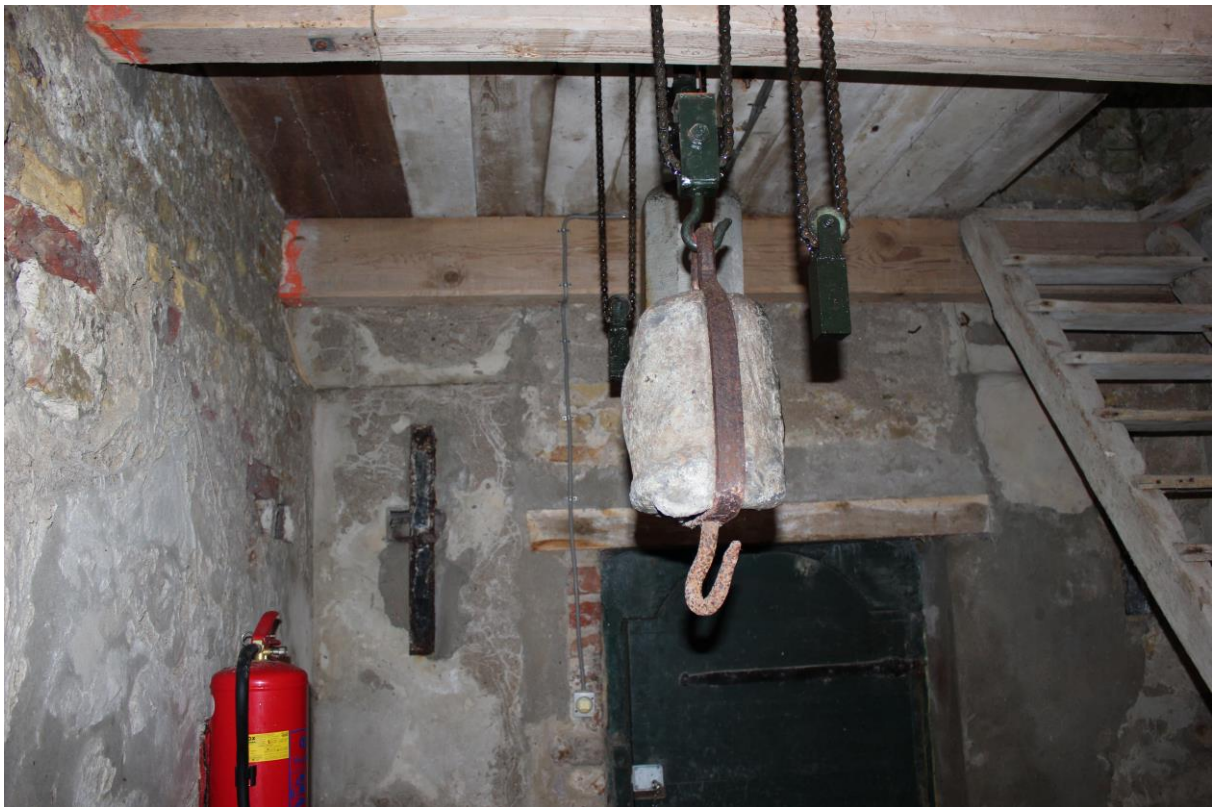
**Foto 8.** Het plafond van de begane grond in de kerktoeren. De balklaag is een herstelling uit waarschijnlijk 1984. In het midden van de foto hangen de gewichten voor het uurwerk. Rechts in beeld de trap naar de eerste vloer.

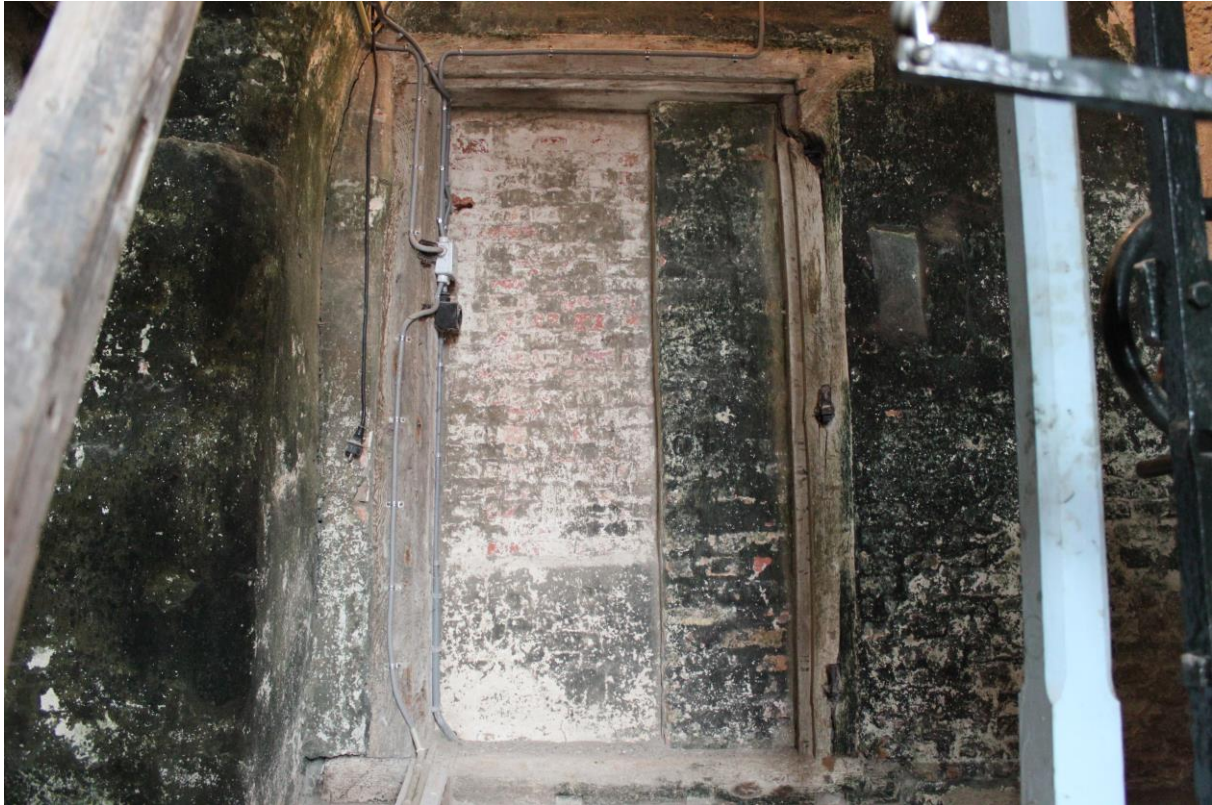
In de westgevel zit een spitsboogvenster met houten raam. Tegenover dit venster, in de oostgevel is de bovenzijde van de spitsboogvormige dichtgemetselde doorgang te zien. Hierin zit een eikenhouten kozijn ingemetseld dat waarschijnlijk de toegang is geweest naar de orgelgalerij in de kerk. De verbindingen zijn met pen- en gat gerealiseerd. In de rechterbovenhoek is een toognagel zichtbaar. Het kozijn is voorzien van oren. In het kozijn is een sponning aanwezig en zijn in de rechterstijl drie oude gesmede duimen van de gehengen nog aanwezig. Mogelijk is deze doorgang naar de kerk in 1735 geplaatst toen het orgel in de kerk is aangebracht. **Foto 11.**

**Foto 11** . Het kozijn van de doorgang naar de orgelgalerij. Opvallend is de manier van dichtmetselen. Links is het metselwerk tegen de achterzijde van het kozijn gezet terwijl het rechterdeel in het kozijn is gemaakt.

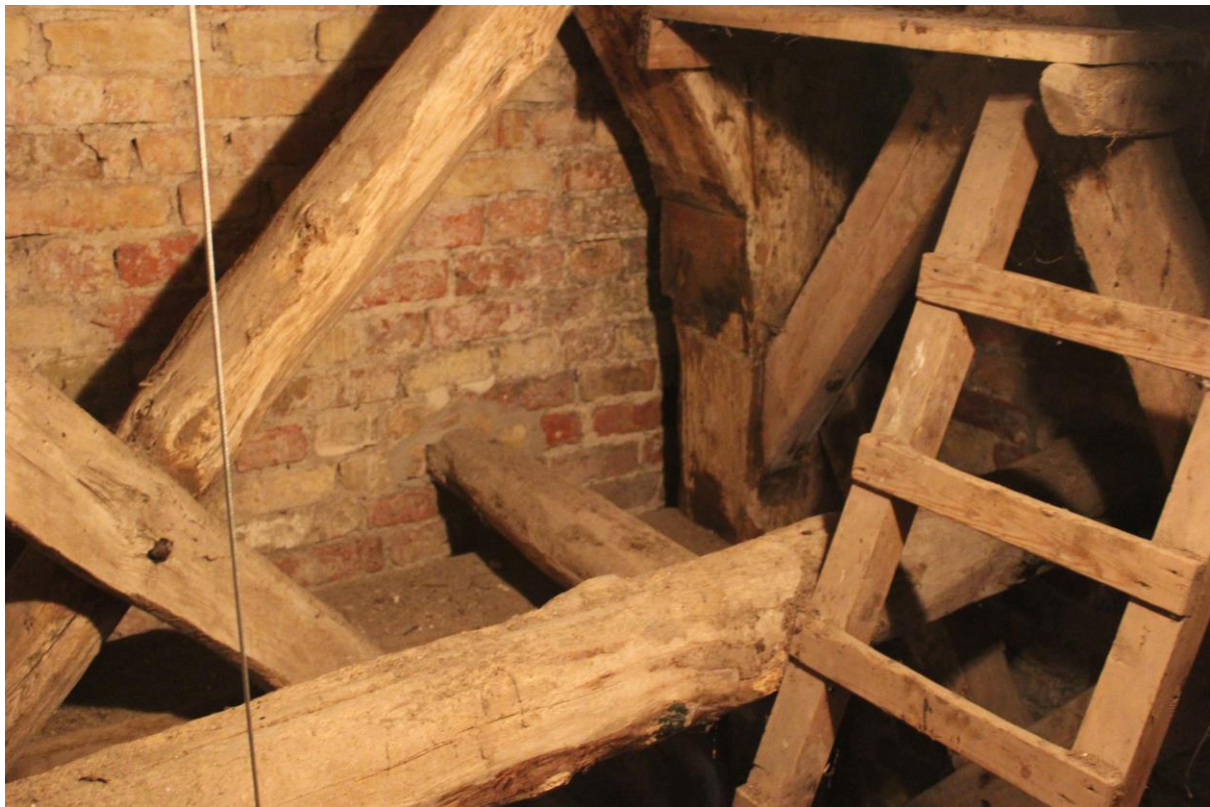
**Foto 18.** Een deel van de klokkenstoel op de derde verdieping. Hierop is de constructie te zien waaraan de ankers voor het muurwerk zijn gemonteerd. De balk onderin de foto is een trekbalk waaraan de korte balkjes naar de muur zijn bevestigd. Onder het korbeel is een epoxyherstelling te zien.

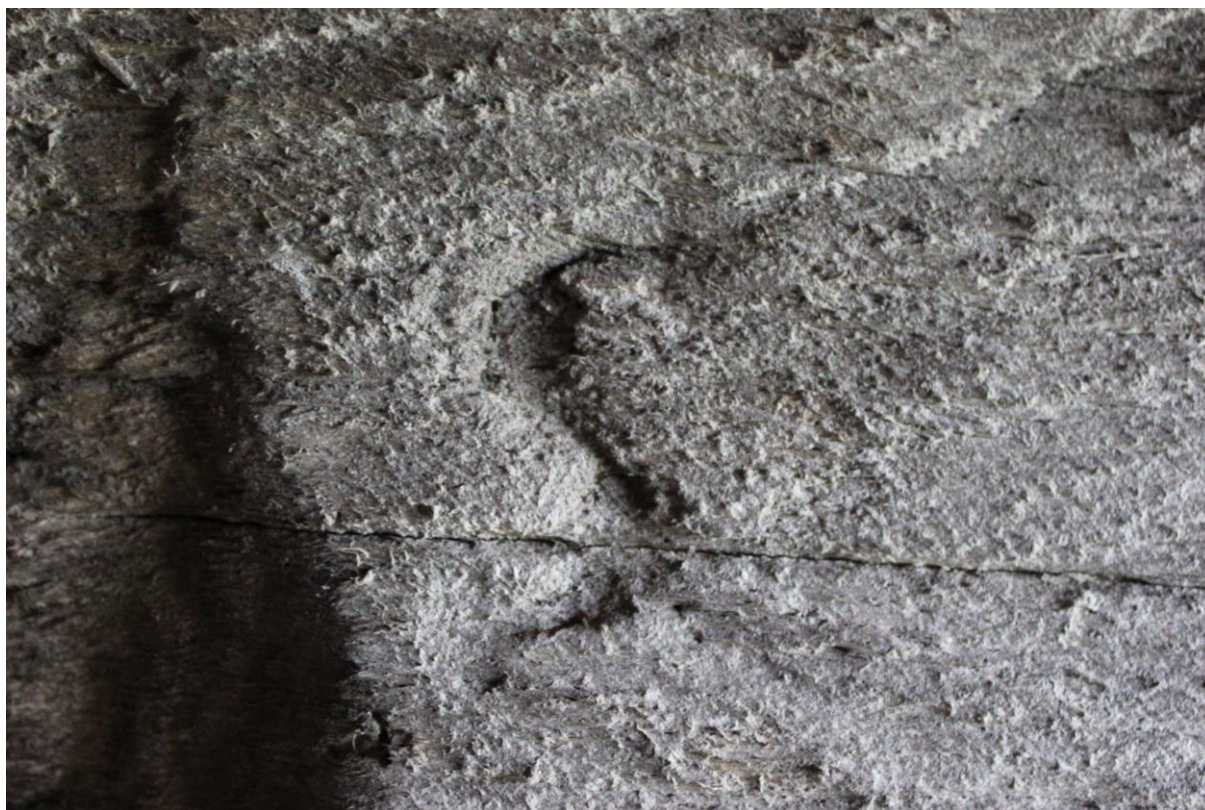
**Foto 24.** De letter **S** is op zowel een dekbalk als op een korbeel aangetroffen. Waarschijnlijk gegutst. Het eikenhout is behoorlijk verweerd.

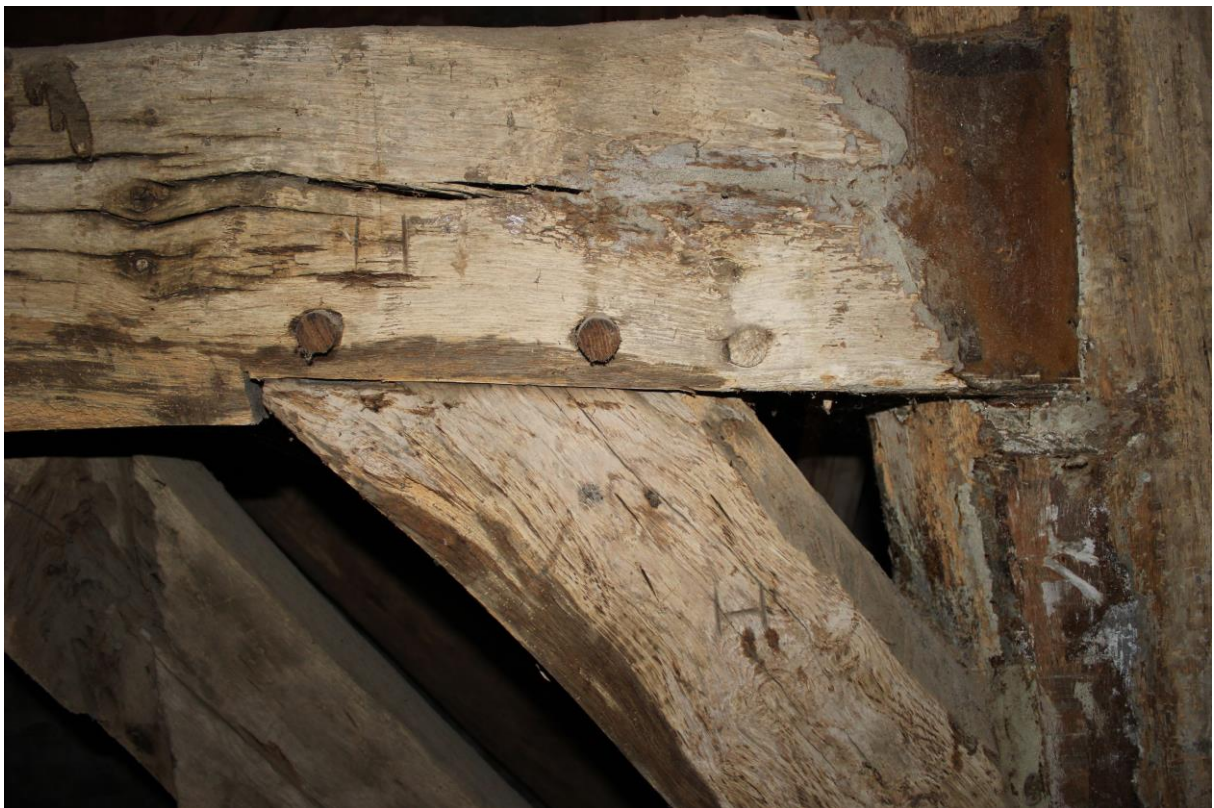
**Foto 29.** De gehakte letter **H** in een van de dekbalken en in het korbeel. Hier duidelijk behoud gaat voor vernieuwen. Epoxyherstel heeft ertoe bijgedragen dat de dekbalk en korbeel inclusief merktekens zijn behouden.

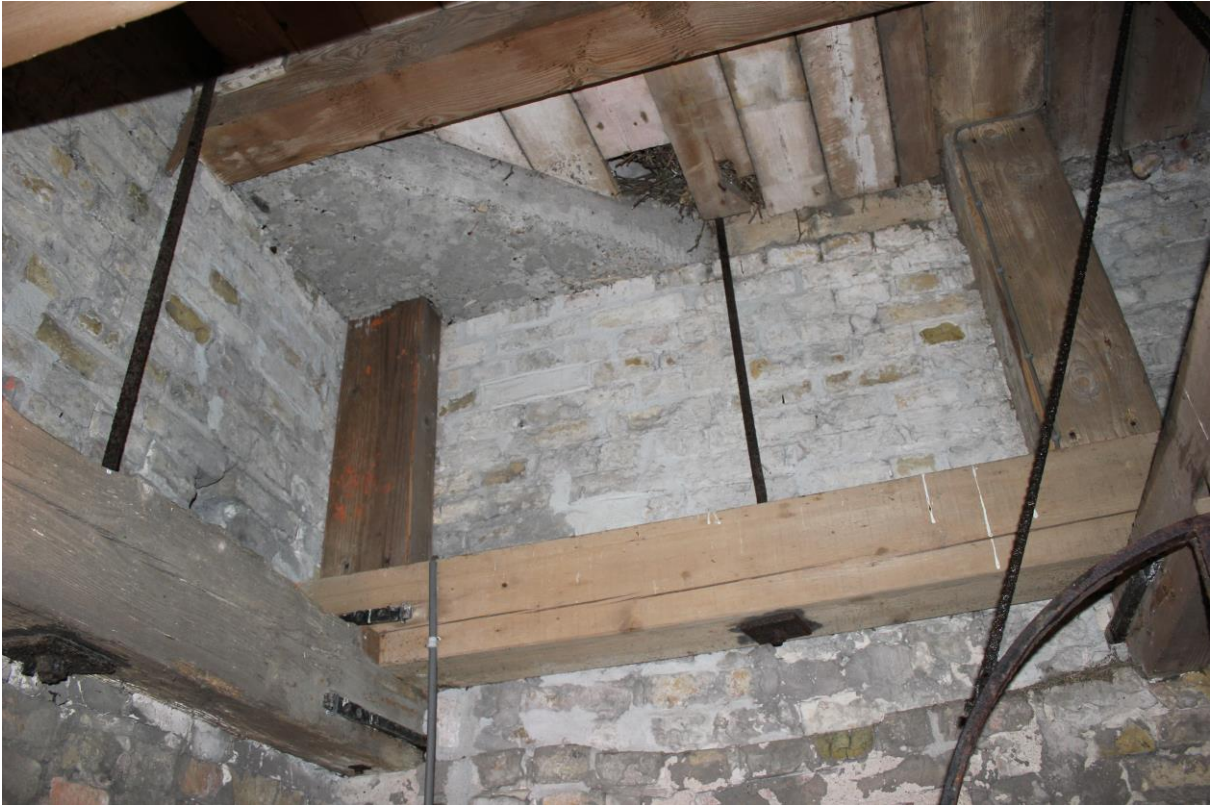
**Foto 30.** De ringbalken boven in de toren boven de klokkenzolder. De draadankers zijn door de balken gemonteerd en aan de hoekkepers van de spits bevestigd. In de hoek is een deel van het betonnen tafelfment te zien. Dit herstelde ringbalken met de korte staanders zijn de herstellingen uit 1984.

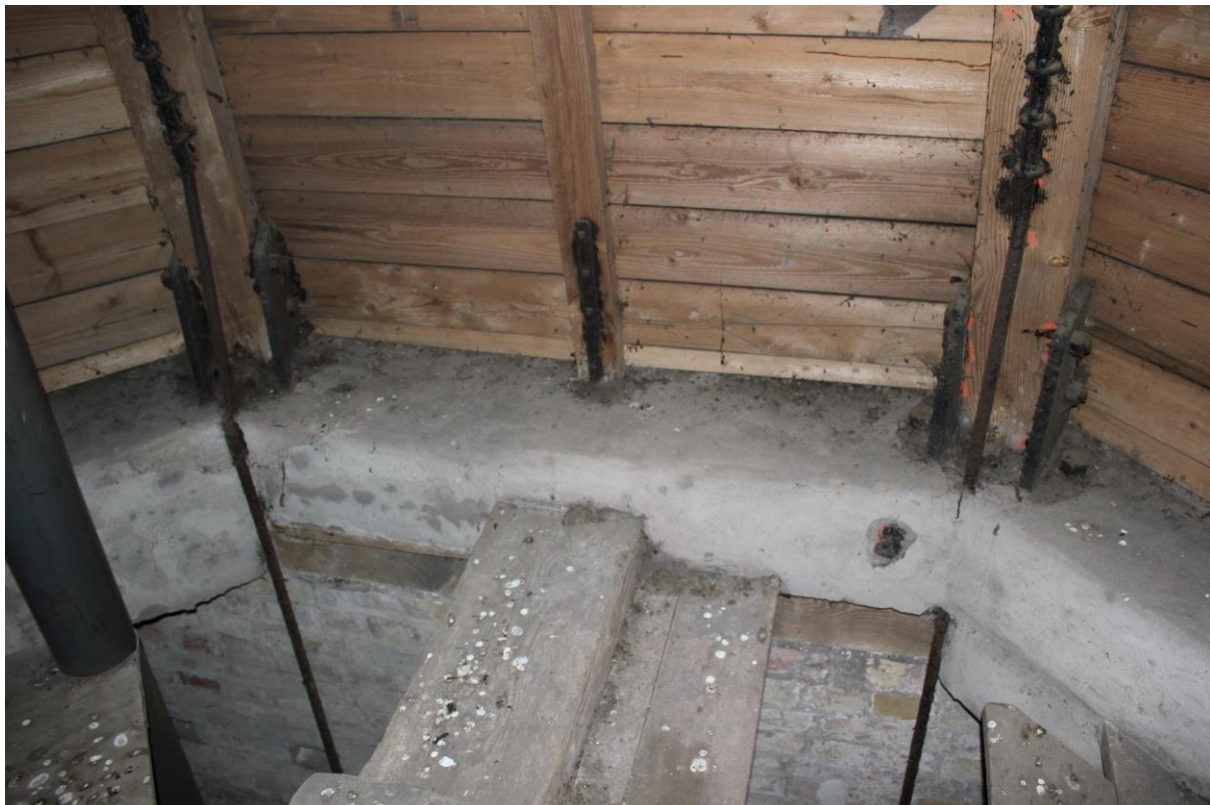
**Foto 31.** Het tafelfment van boven, uit de voet van de torenspits gezien. Beton en de ijzeren schoenankers dateren uit 1926. De draadankers zijn door de ringbalken gemonteerd en aan de hoekkepers van de spits bevestigd.
