STICHTING TOT BEHOUD VAN MONUMENTEN IN DE GEMEENTE SÚDWEST-FRYSLÂN

JAARVERSLAG 2018

1.5 Verslag activiteiten instandhouding objecten

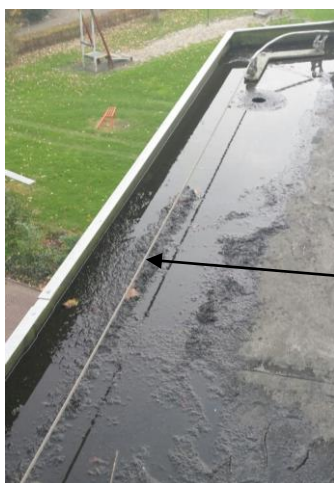
Broerekerk te Bolsward

Er is een onderhoudscontract afgesloten voor een jaarlijkse inspectie van de dakgoten. Ieder jaar in de maand maart werkt een specialist een hele dag in de goten en lijmt de meest urgente plekken weer vast en checkt op eventuele gaatjes. In 2018 zijn deze werkzaamheden niet uitgevoerd. Dit omdat het herstel van de glaskap nog niet gereed was (diverse lekkages).

In het koepelgewelf waren nog 57 glaspanelen uit 2005 aanwezig, waarvan 11 gebroken waren. Al deze glasplaten zijn in oktober 2017 vervangen, waarvan de 11 gebroken onder garantie. Het waterdicht maken van alle kitnaden bleek lastiger dan vooraf was gedacht. In

de loop van de maand november 2017 moesten deze werkzaamheden worden gestaakt vanwege de weersomstandigheden. Deze werkzaamheden zijn in mei 2018 afgerond.

In november van het verslagjaar is gestart met het aanbrengen van het eerste deel van de geluidwerende voorzieningen. Dit betrof het dicht maken van de ruimte tussen noordgevel en dakgoot.

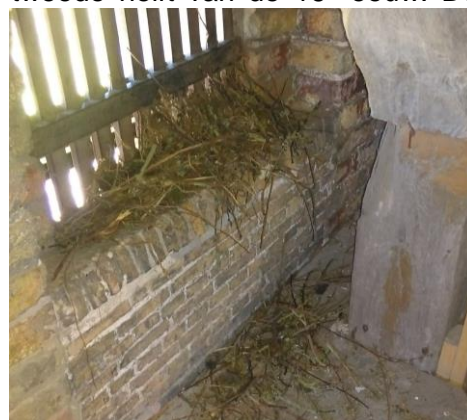
Amerikaanse windmotor Hartwerd

In het voorjaar bleek dat er een gaatje zat in de vogelwering voor de luidgaten. Daardoor hadden de kauwtjes erg veel takken de toren ingeslept. Dit is erg nadelig voor het houtwerk omdat het veel vocht vast hout en het onder de takken gaat broeien. Het gaatje is dicht gemaakt waardoor het probleem is opgelost. Bij de eerstvolgende inspectie van de Monumentenwacht zal hen gevraagd worden de takken op te ruimen en de zolders van de toren te vegen.

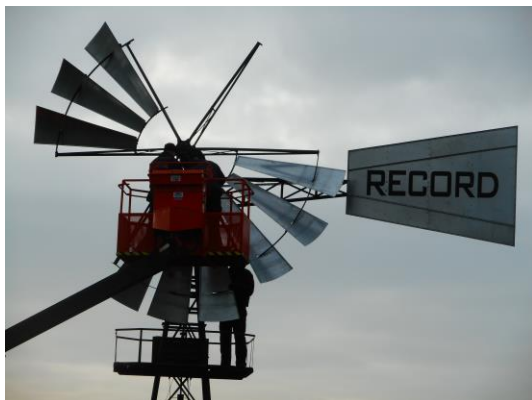
Herstel kap boven tandwielen: deze is gemaakt conform bestaand en geschoopeerd (voorzien van een laagje metaal tegen het corroderen) en zwart gecoat.

De gehele vaan-constructie is afgenomen met behulp van een kraan. Vervolgens is deze ontmanteld en nieuw gereproduceerd conform bestaand.

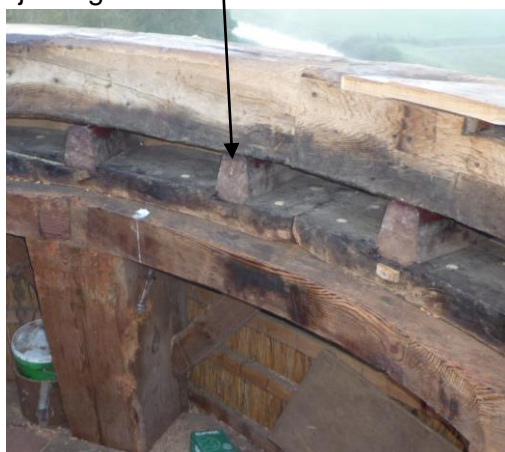
In het verslagjaar ging het kruien van de molen steeds moeilijker. Na onderzoek bleek dat de zeer droge zomer van 2018 hier debet aan was. Het houtwerk was dusdanig uitgedroogd, dat de neuten waarop de kap draait, gingen kantelen. Er is het nodige herstel- en smeerwerk verricht, maar voor het overige moest de natuur zijn werk ook doen. In herfst ging het steeds beter met het kruien en in de winter bleek het verdwenen. In het verslagjaar hadden wij een subsidieaanvraag bij het rijc ingediend voor de komende periode van 6 jaar (SIM-regeling). Korte tijd hierna

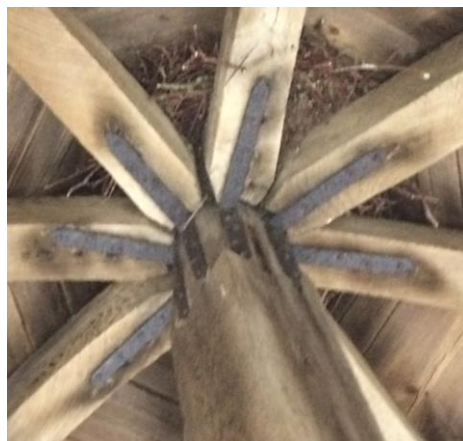
Het loden dakje in de lantaarn vertoonde gebreken. Er was ook lekkage. Dit is hersteld. Bovenin de lantaarn bevinden zich diverse ijzeren beugels die zwaar door roest waren aangetast. Dezen zijn geconserveerd.

Op de 1^e omloop waren vier houten standers verrot. Dezen zijn vervangen.

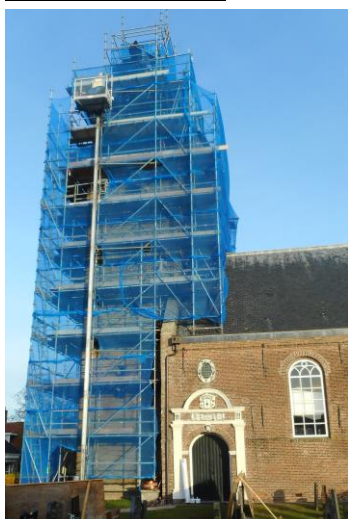
Kerktoeren Warns

Deze toren is in het najaar en in de winter van het verslagjaar gerestaureerd. Er zijn drie restauratieaannemers benaderd om een offerte in te dienen voor de restauratiewerkzaamheden. Uiteindelijk was bouwbedrijf S.D. v.d. Vegt uit Weidum de laagste inschrijver en is hen opdracht verstrekt voor de uitvoering.

De restauratie behelsde vooral werkzaamheden aan de spits en de dakgoot en enig werk aan de houtconstructies in de toren.

De restauratiewerkzaamheden konden voor de kerstvakantie worden afgerond. Naast het vervangen van de leien, moest ook de dakgoot flink gerestaureerd worden. Veel hout was door jarenlange lekkages uit het verleden verrot.

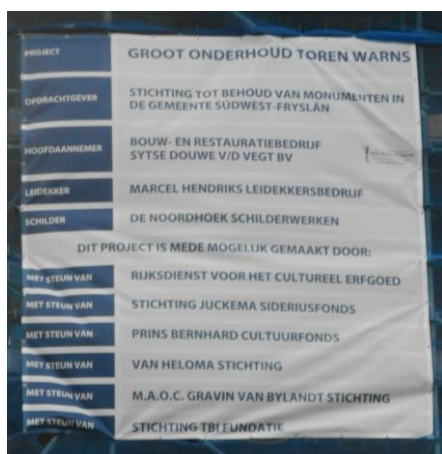
De beide klokken met alle toebehoren moesten ook worden gerestaureerd. De grote klok vertoonde bovendien een grote scheur en moest uit de toren worden gehaald om naar de klokkengieterij te kunnen worden gebracht. Opdracht voor deze klus was verstrekt aan Klokkengieterij Reiderland.

Om de klok uit de toren te kunnen halen moest één luidgat worden uit gebroken. Van der Vegt heeft een flink stuk metselwerk verwijderd. Nadat de klok in januari 2019 terug was gekeerd, hebben zij de muur weer conform de bestaande situatie hersteld.

De grote klok bleek nog meer gescheurd dan eerder was geconstateerd. Het werk in de klokkengieterij bleek dan ook meer tijd te kosten dan voorzien.

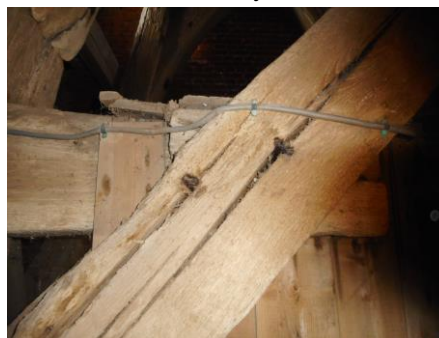
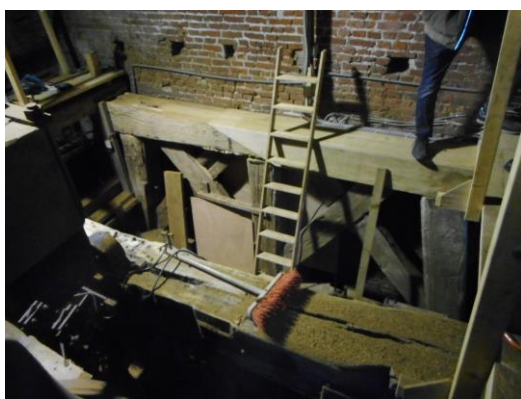
In december 2017 hebben we een subsidiebeschikking van de provincie ontvangen voor de restauratie van de klokkenstoel in deze toren. Deze klokkenstoel, daterend van begin 17^e eeuw, vertoonde veel gebreken. De 400 jaar oude spijkers roesten al vele jaren. Door dit roesten scheurde veel van het oude hout kapot. Er zijn daarom vele tientallen roestende spijkers uit het hout geboord en vervangen door nieuwe spijkers die speciaal hiervoor gesmeed zijn. De nieuwe spijkers hebben een speciale behandeling ondergaan om roesten tegen te gaan. Tevens zijn veel slechte houten tognagels in houtverbindingen vervangen door nieuwe van eikenhout. Ook waren houten constructieonderdelen door oude lekkages en houtboorders dusdanig

aangetast dat delen vervangen moesten worden. Toch bleef er op deze klus een flink subsidiebedrag onbenut, omdat de klus van te

voren “zwaarder” was ingeschat dan achteraf bleek. De restauratie is uitgevoerd door vakmensen van Scheepswerf De Hoop uit Workum. Zij zijn erg bedreven in dit werk. De klus was in regie opgedragen.

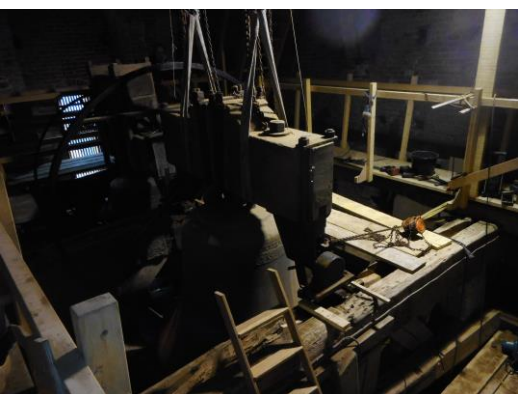
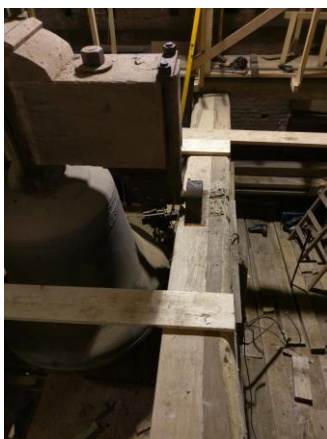
De heer Gerard van Dijk van de provinciale afdeling Opgave Fries kapitaal, portfolio grutsk op Fryslân, stelde daarom in december voor om het overgebleven geld te besteden aan de restauratie van de klokken. Een restauratie die ook erg nodig bleek. Slechte klepels, veel roestend ijzer en rechte luidassen die in het verleden waren veranderd in krukassen. Klokkenadviseur J. Pompstra heeft hiervoor een restauratieplan opgesteld en Klokkengieterij Reiderland heeft alle toebehoren te weer veranderd in rechte weer van vallend luiden manier van luiden zullen klinken. Ook wordt voorkomen.

De klepel in dit klokje is versleten en zal ook worden vervangen.

Eén van de twee klepels hing nog aan twee bouten. De overige bouten waren afgebroken. Deze zullen worden vervangen door dikkere bouten.

De werkzaamheden aan de klokken en het carillon zijn in 2018 opgedragen. Uitvoering staat gepland voor 2019.

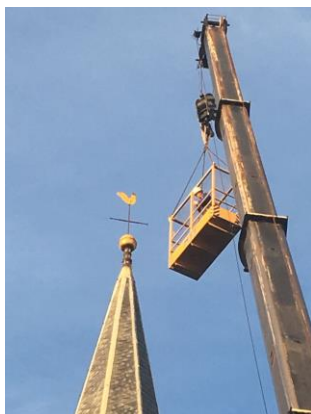
Toren IJlst

Aan deze toren zijn in 2018 geen onderhoudswerkzaamheden uitgevoerd. Wel bleek dat de haan bovenop de toren vast zat en niet meer met alle winden meewaaide. Daardoor ving deze veel wind en ging scheef staan. De haan is, met gebruikmaking van een grote kraan, van de toren gehaald en het draaipunt is hersteld, ontroest en voorzien van een nieuwe kogel en van nieuw vet.
