# Kerktoeren Burgwerd

BOUWHISTORISCH ONDERZOEK  
AUGUSTUS / SEPTEMBER 2014

| Onderzoek | Bouwhistorische verkenning Kerktoren NH Kerk te Burgwerd |
| Adres | Kerkhof 1<br>8742 KT Burgwerd |

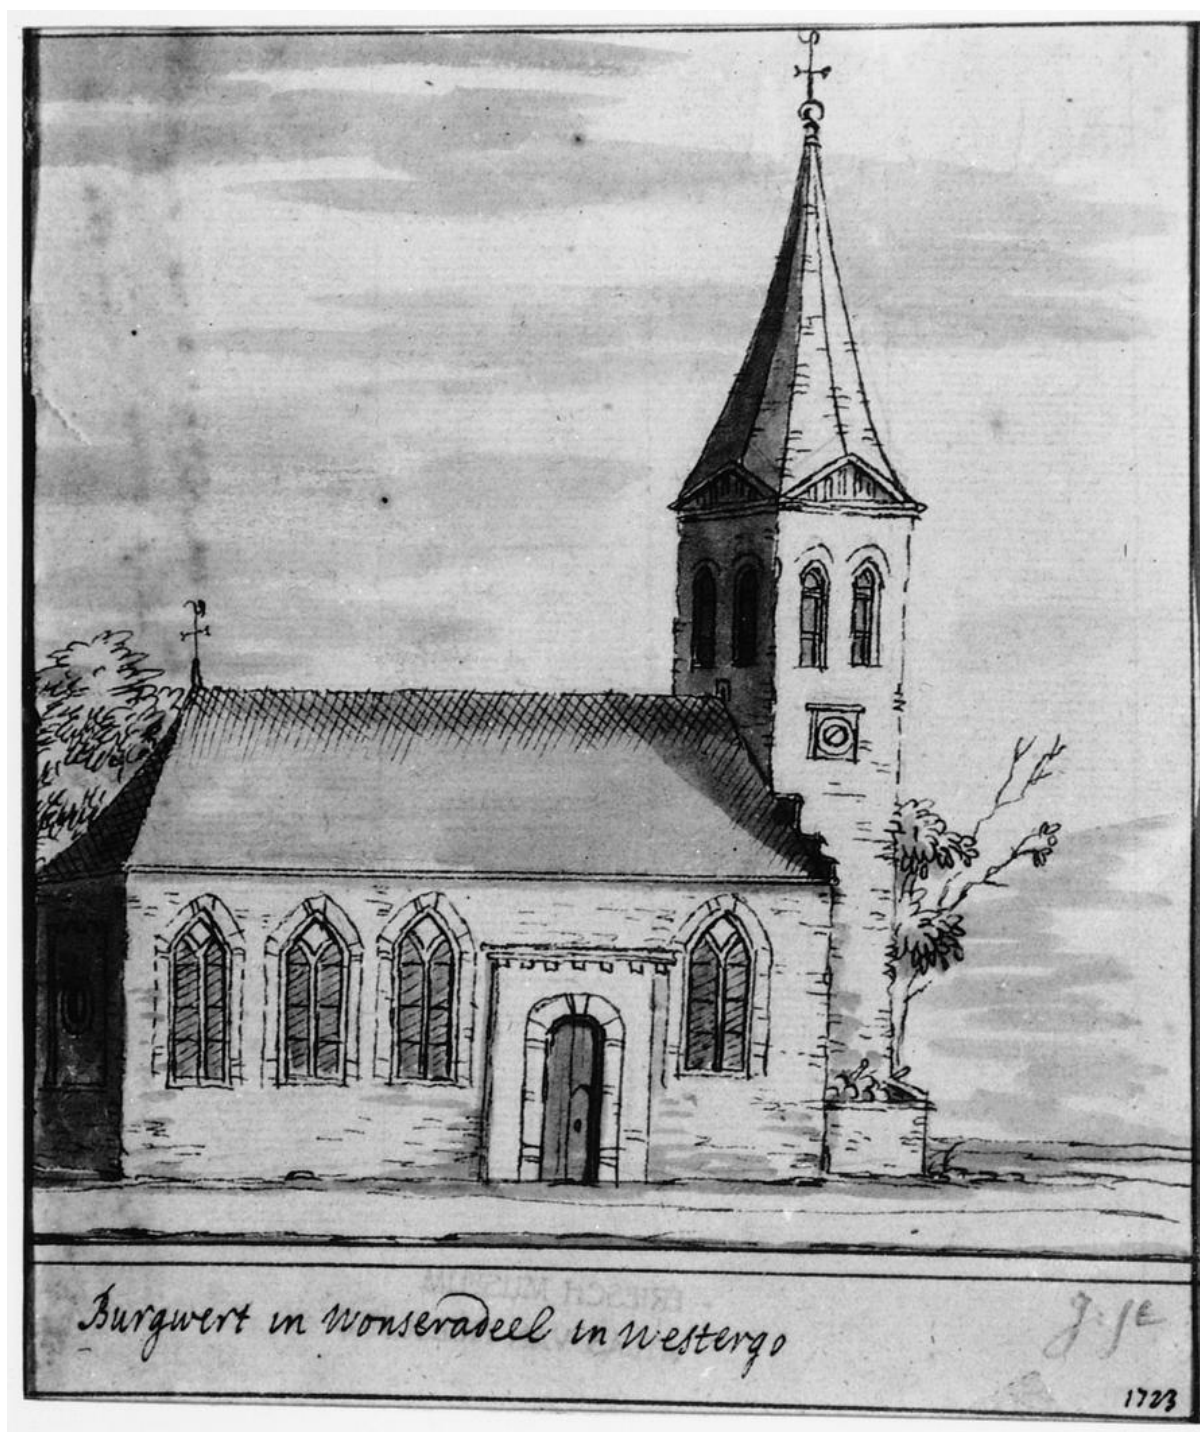
**Afbeelding 1.** Op deze afbeelding is een achtkantige spits zichtbaar. Deze was opgetrokken in metselwerk. Ter plaatse van de voet van de spits zijn in de torenromp topgevels zichtbaar. Ook zijn in de topgevels duidelijk klimmende boogfriezen herkenbaar. Ook Bulthuis en Bensdorp maken een afbeelding waarop de kerk in deze vorm te zien is. **Afbeelding 2.**

**Afbeelding 1.** De oude kerk op een afbeelding van Stellingwerf uit 1723. Gezien de toepassing van een bepaalde arcering in het tekenwerk lijkt de kunstenaar hier een gemetselde spits weer te geven. Aan de voet van de spits zijn kleine topgevels met boogfriezen getekend. (Bron: Fries Museum)

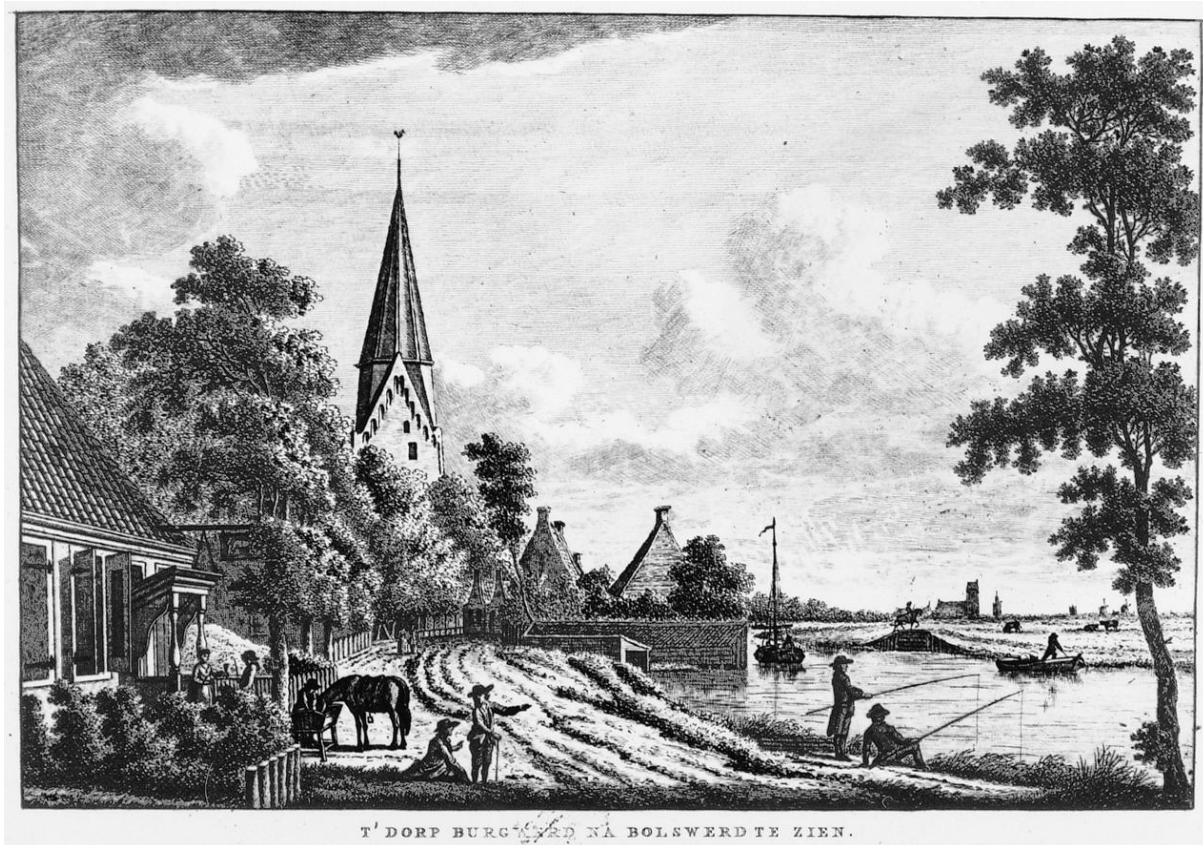
**Afbeelding 2.** De kerk richting Bolsward gezien. Op deze afbeelding is de spits zichtbaar met topgevels en metselwerk dat lijkt te duiden op een toepassing van klimmende boogfriezen. De constructie van de spits is merkwaardig. Het lijkt te gaan om een tussenvorm. (Foto: Friesfotoarchief)

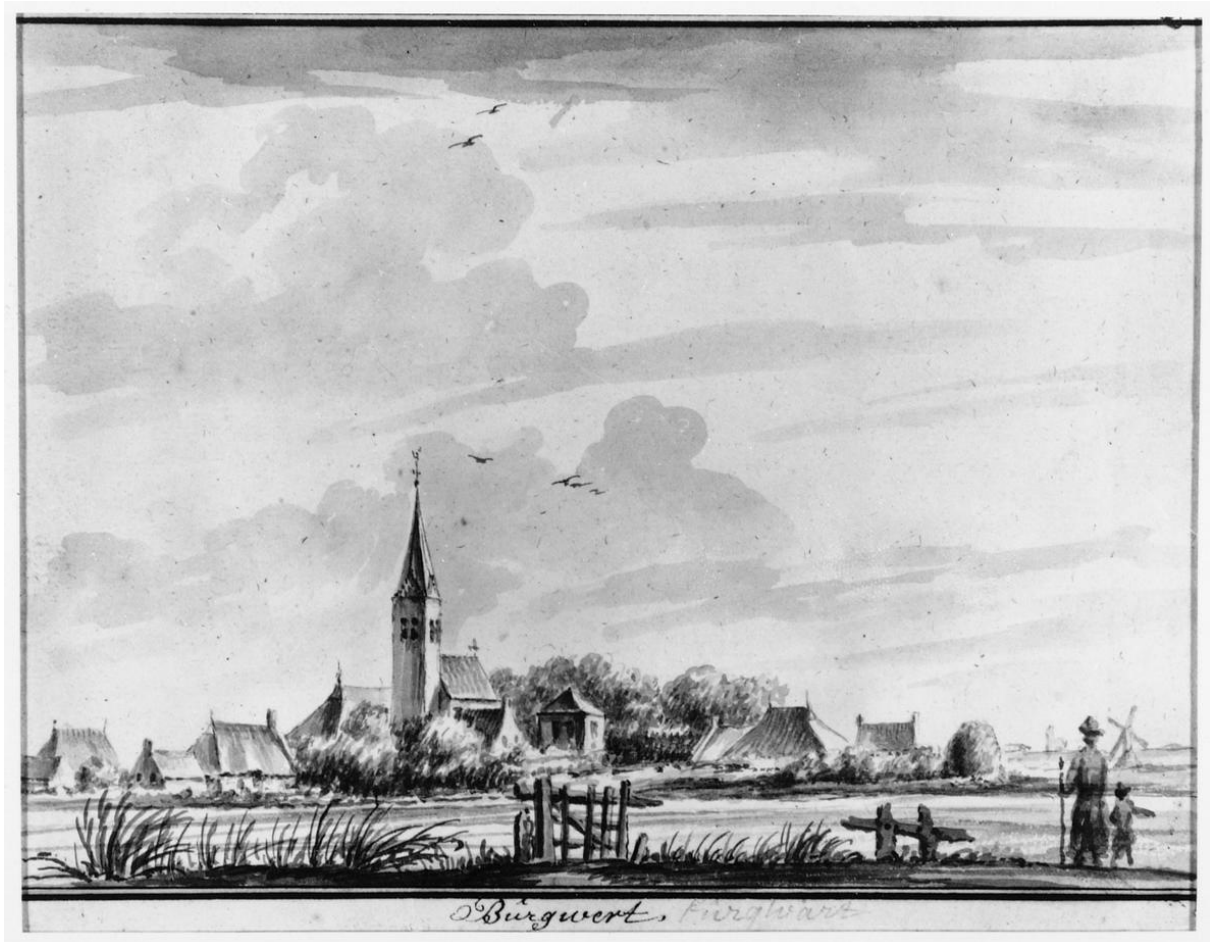
**Afbeelding 3.** De kerk in het landschap getekend. Op deze afbeelding is de spits ook weer zichtbaar met topgevels en metselwerk met klimmende boogfriezen. (Foto: Friesfotoarchief)

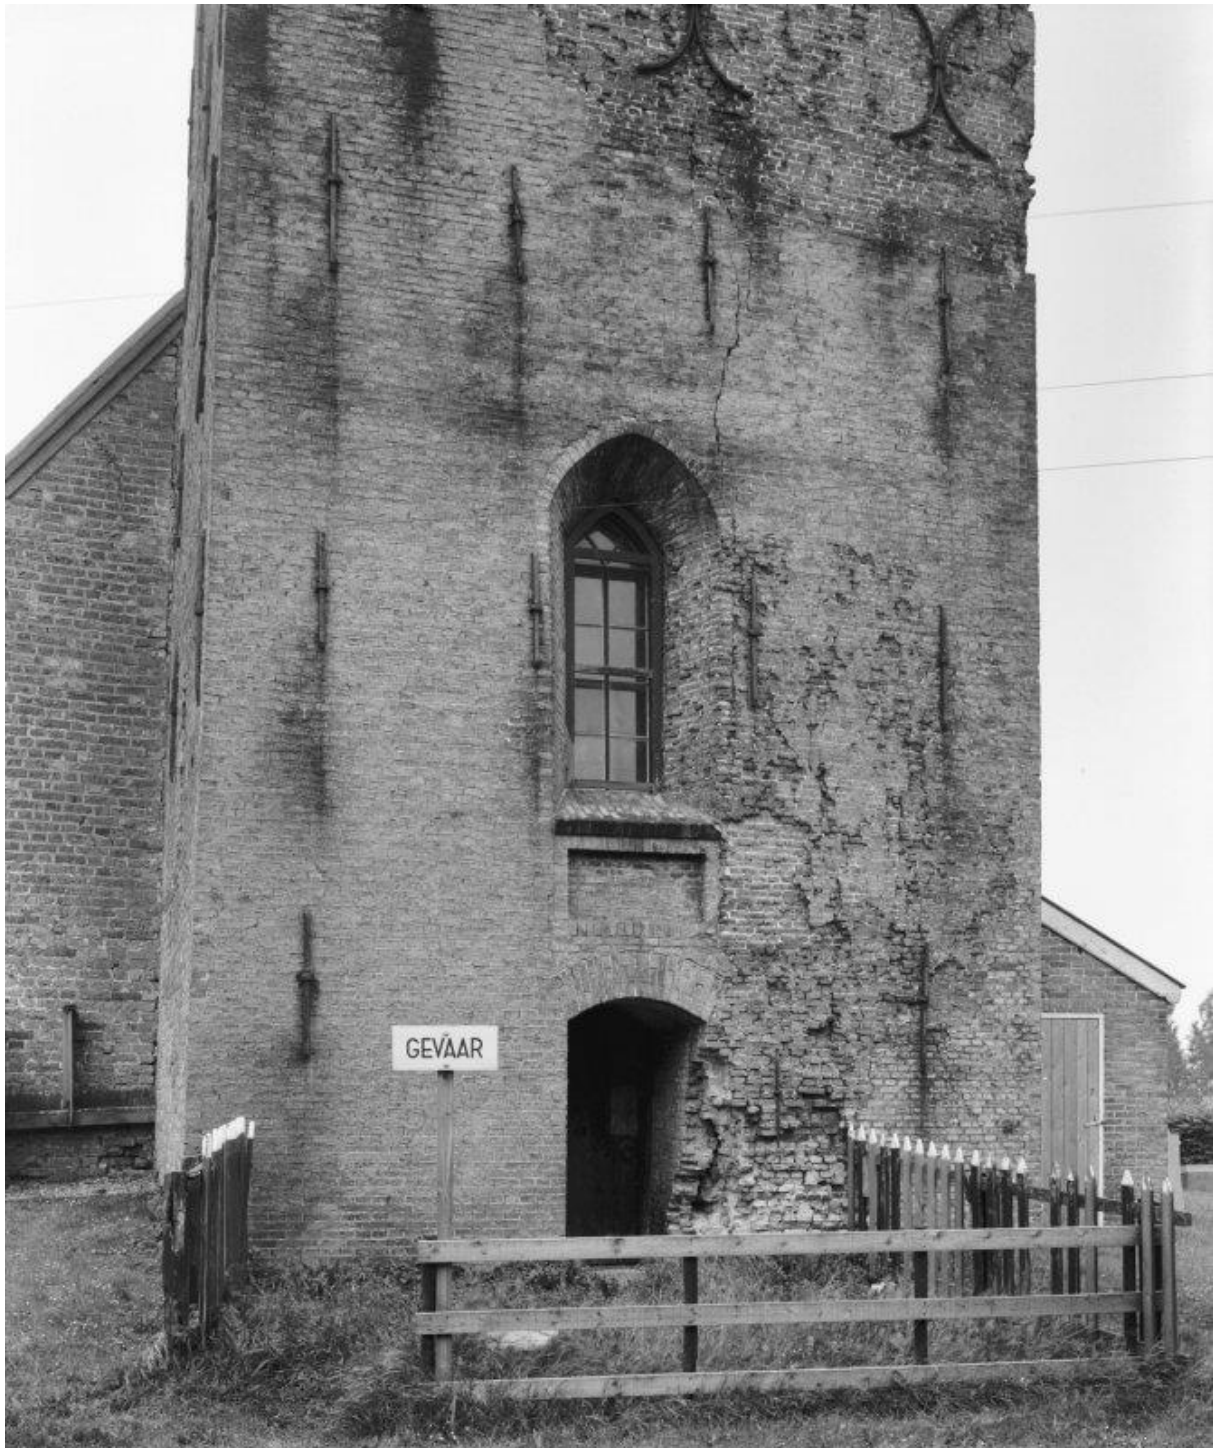
**Afbeelding 9.** De ingang van de kerktoeren in 1965. Het bordje is duidelijk genoeg. (Foto: Cultureelerfgoed)

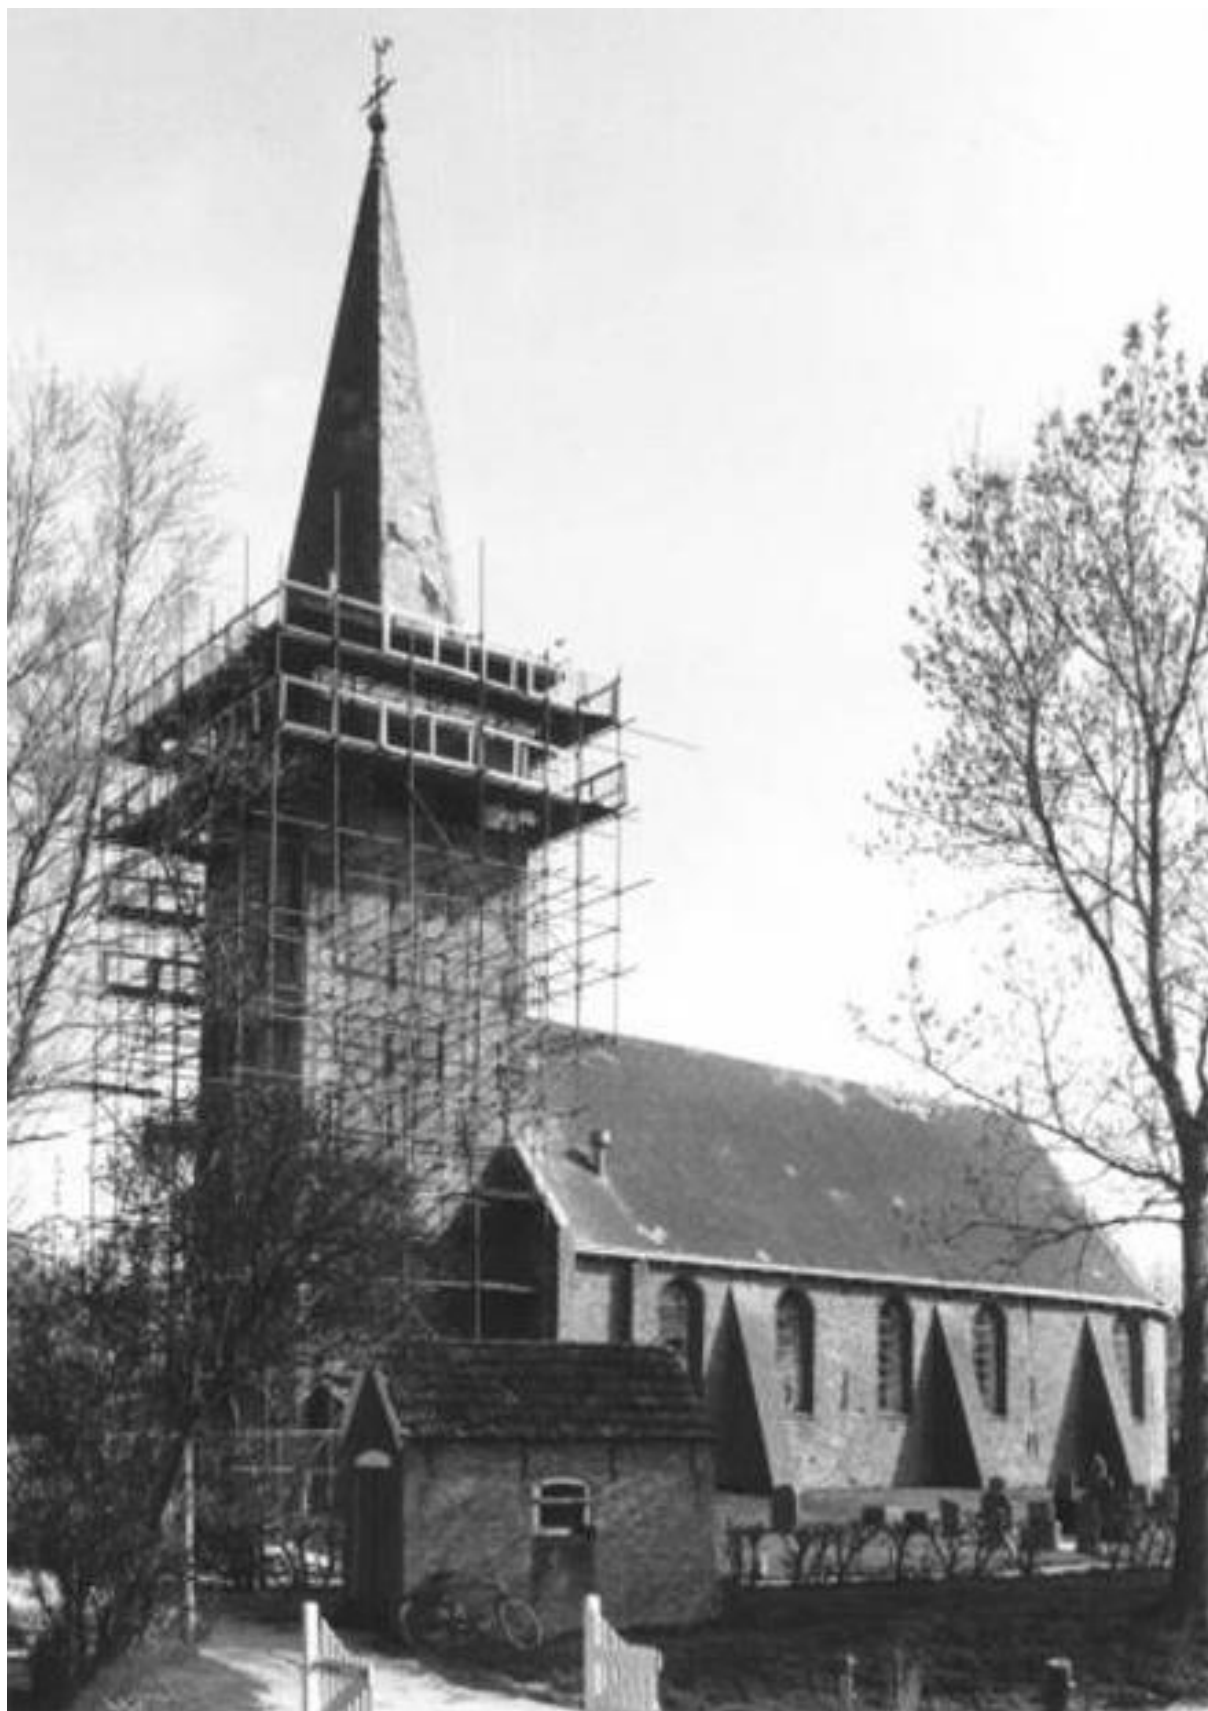
**Afbeelding 12.** De kerktoren in de steigers. 1984. (Foto: Tresoar)

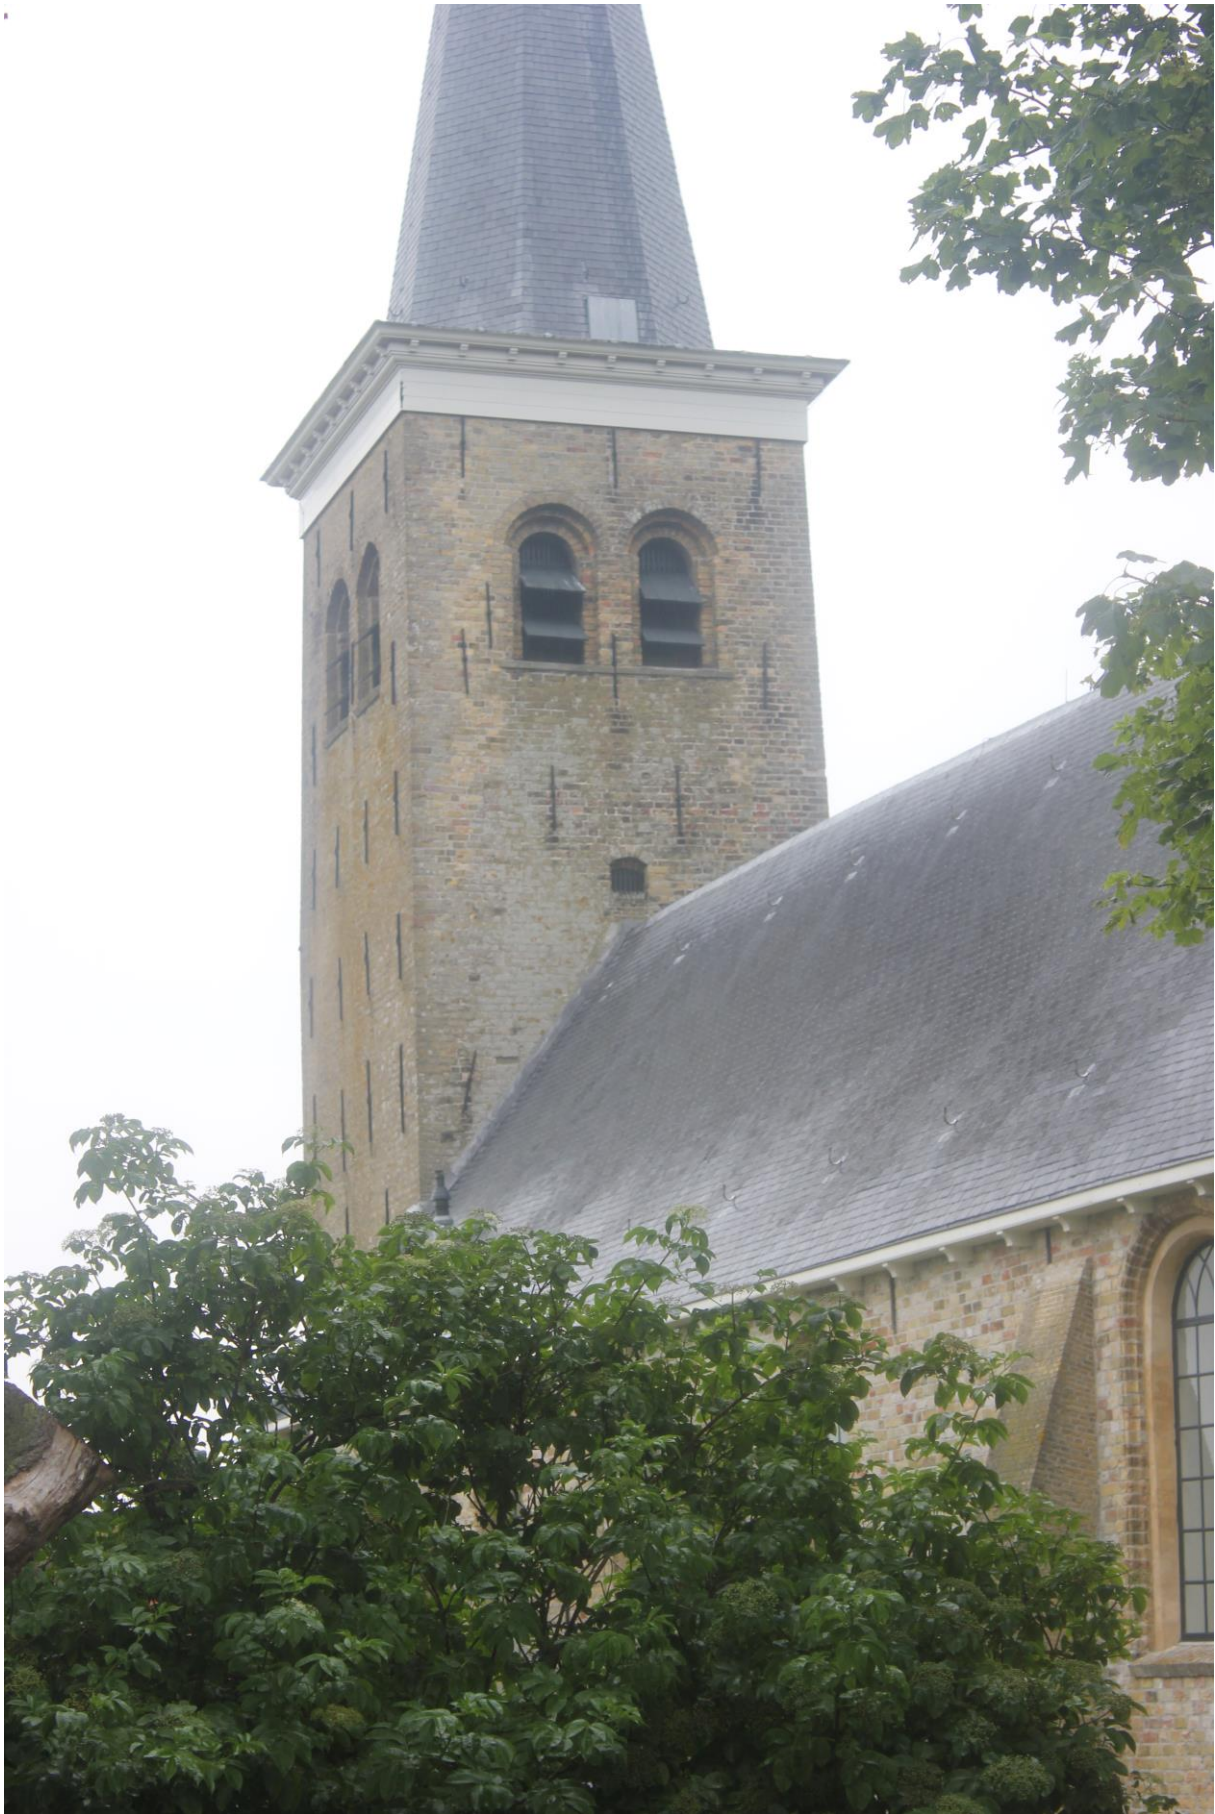
**Foto 3.** De oostgevel van de kerktoeren.

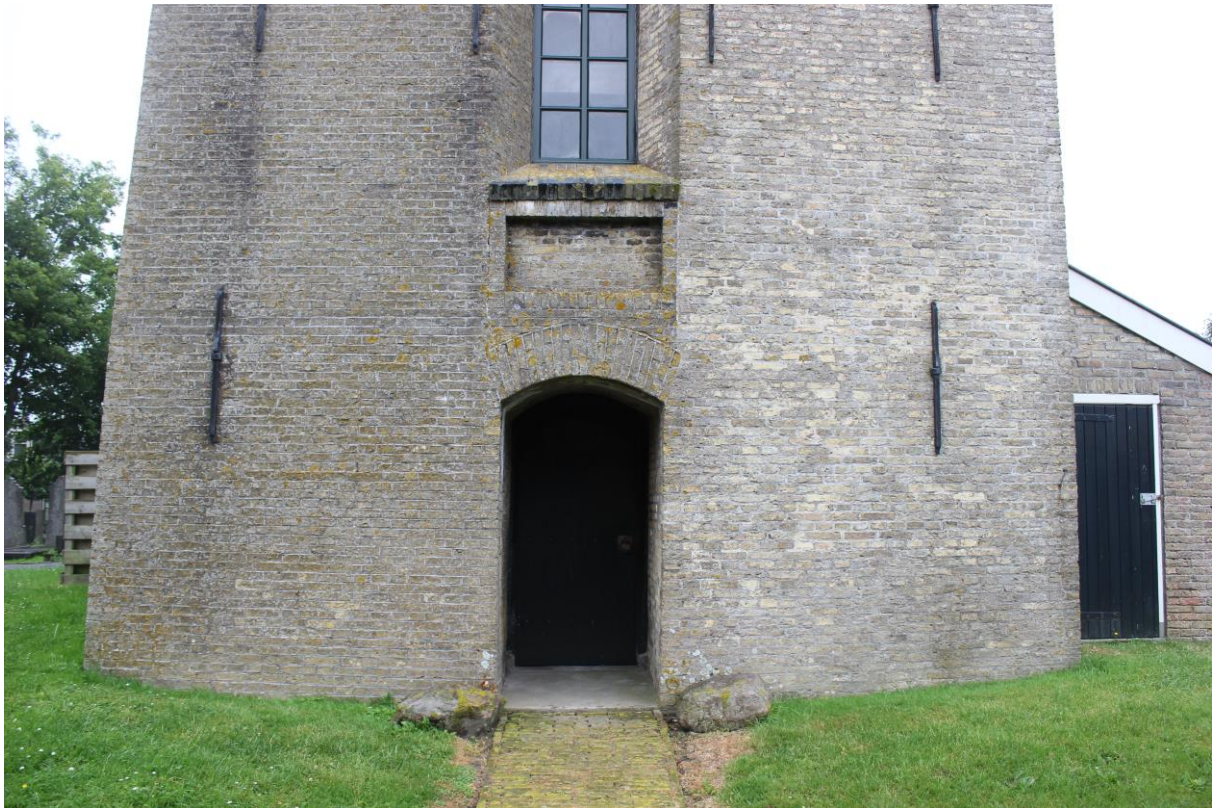
**Foto 5.** De ingang in de westgevel. Boven de deur is een nis gemetseld. Rechts is de deur van het baarhok zichtbaar.

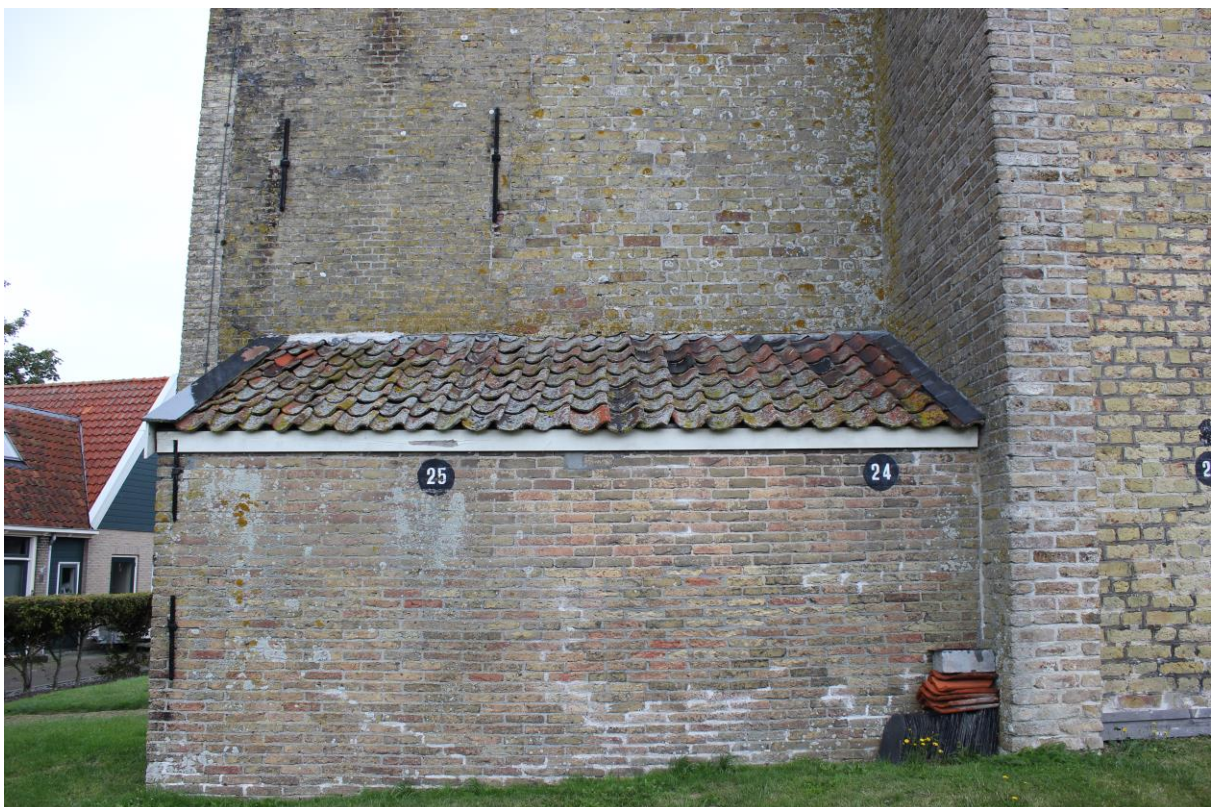
**Foto 6.** Tegen de zuidgevel de aanbouw. Dit is het baarhok. Het rechterdeel van het metselwerk van de toren is opgetrokken met kloostermoppen.

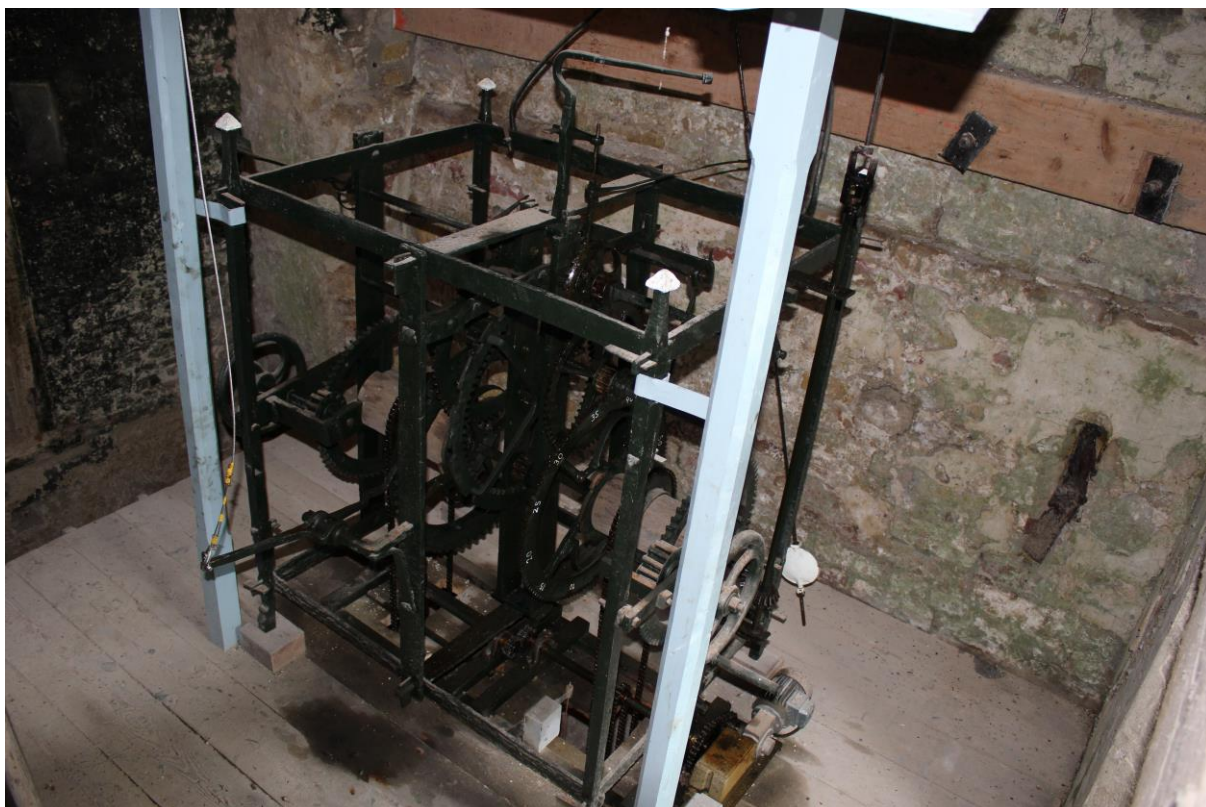
Dit is de verdieping waar het uurwerk is geplaatst. Volgens de Stichting tot behoud van het torenuurwerk dateert dit uurwerk uit de tweede helft van de zestiende eeuw. **Foto 9 en 10.**

**Foto 9.** Het smeedijzeren torenuurwerk op de eerste verdieping. De hoekverbindingen van het frame zijn met keggen vastgezet.

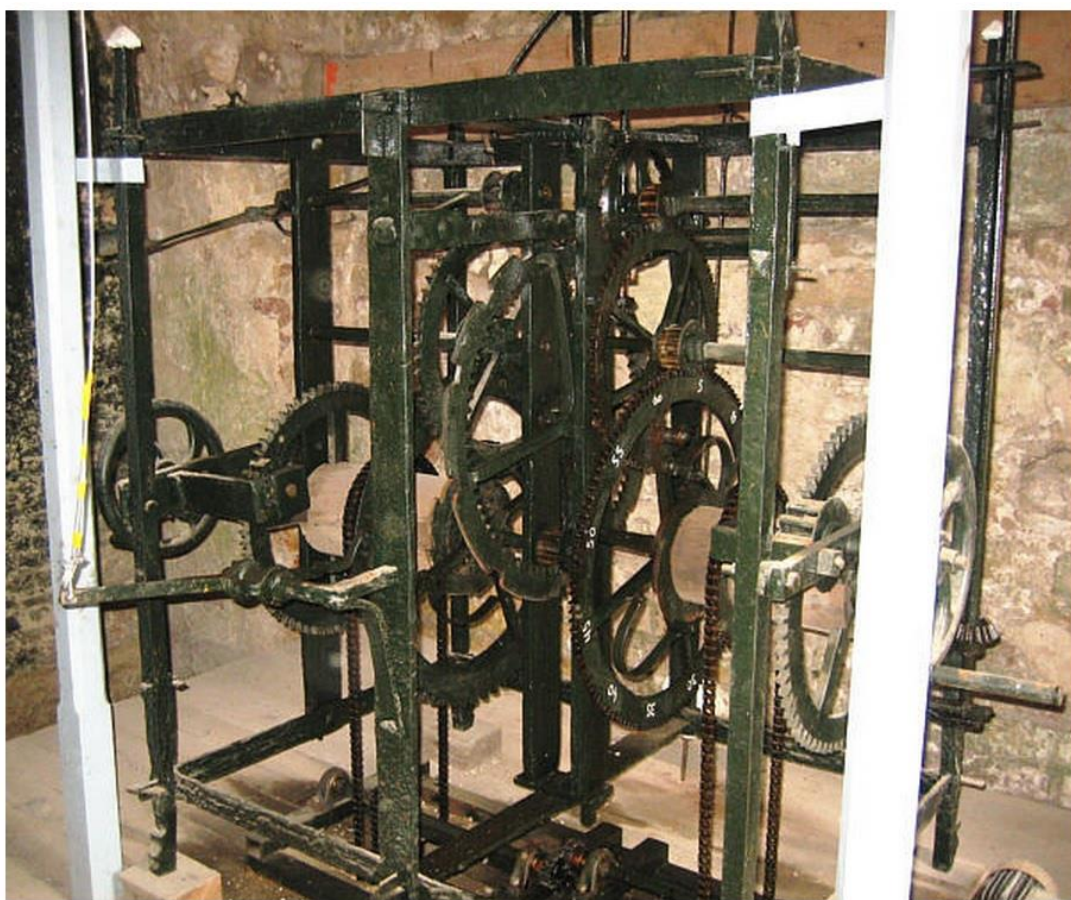
**Foto 10.** Het torenuurwerk op de eerste verdieping. (Foto: Database Stichting tot behoud van het torenuurwerk)

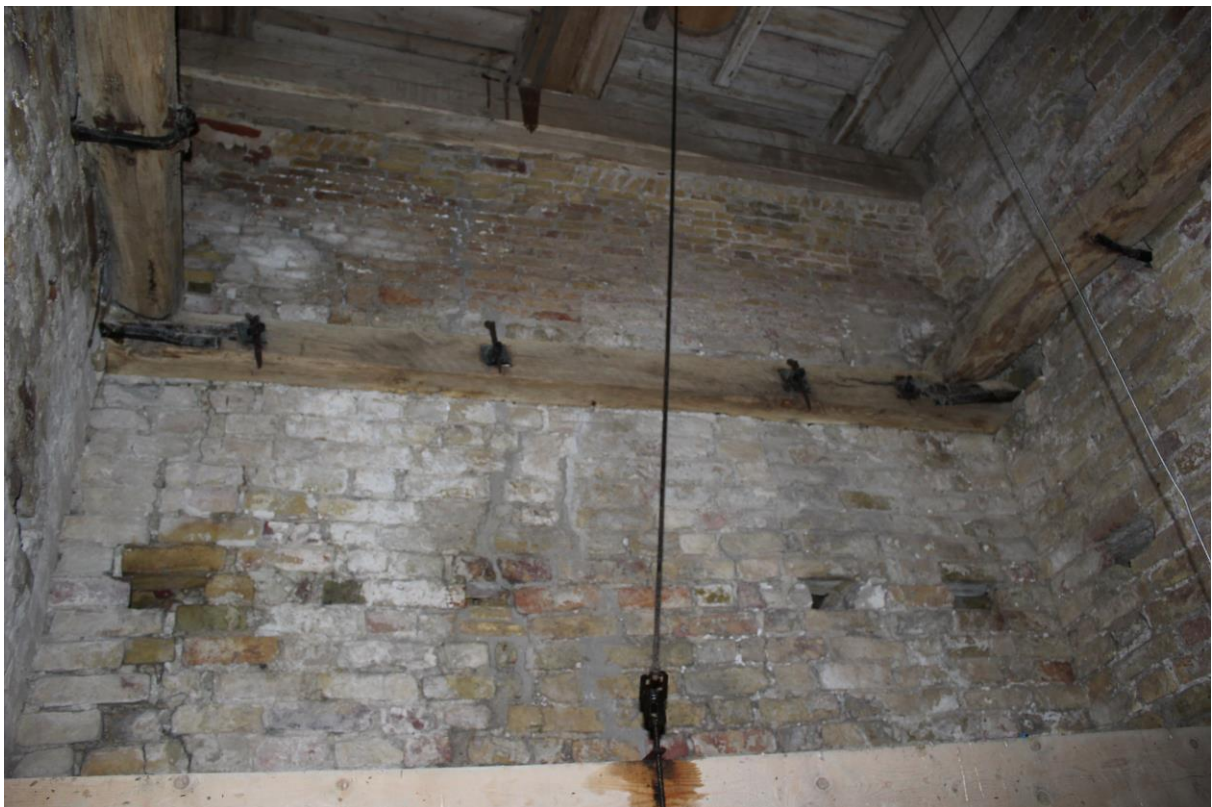
**Foto 12**. Een deel van het muurwerk op de tweede verdiegingsvloer. Duidelijk zichtbaar zijn de kortelinggaten, de ringbalken met daar in de muurankers en geheel bovenin een stroomlaag onder de in de muur opgelegde balk.

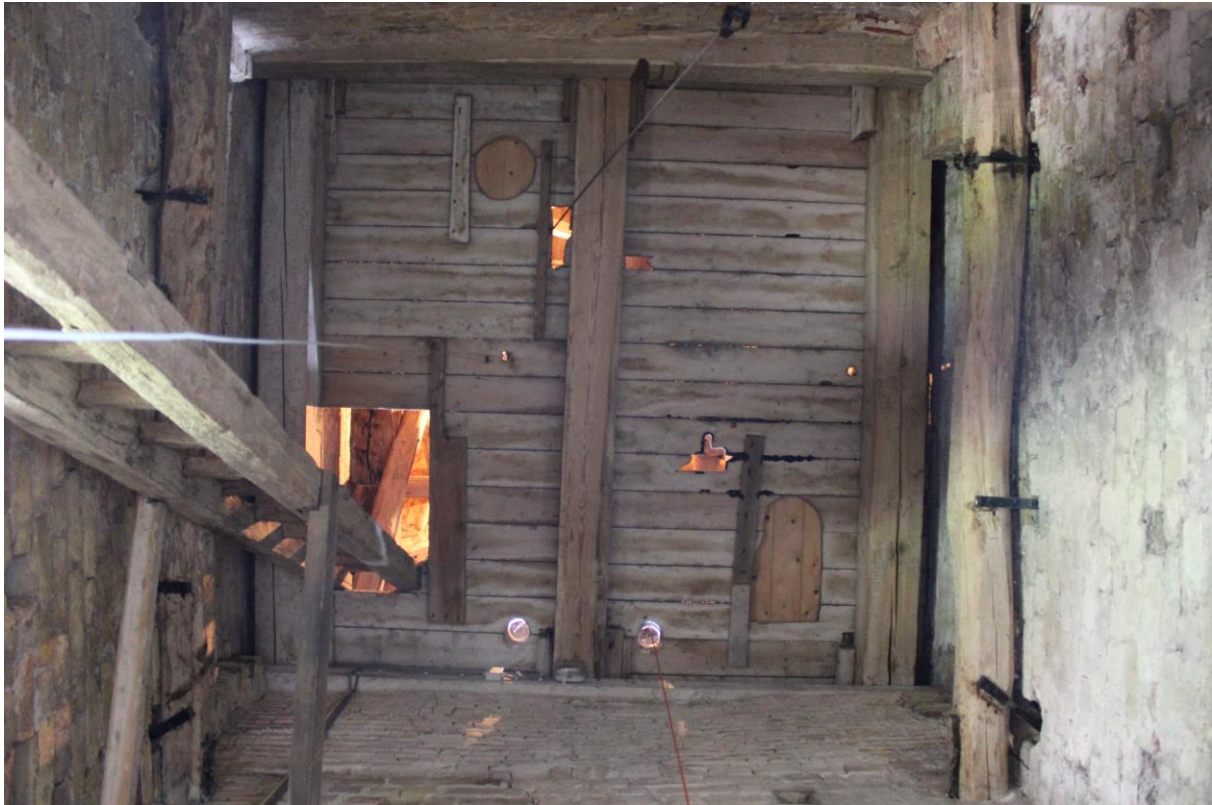
**Foto 13** . De onderzijde van de derde verdiepingsvloer gezien vanaf de tweede verdieping.

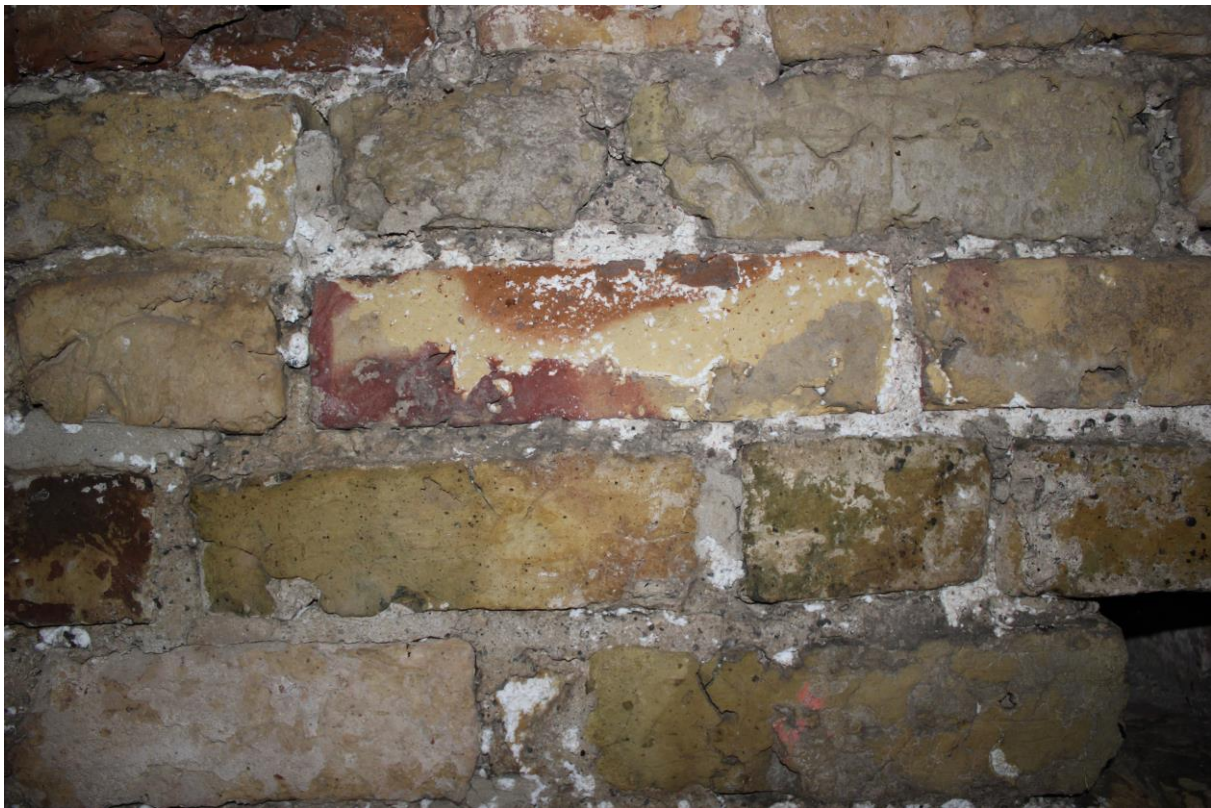
**Foto 14**. Een deel van het muurwerk op de tweede verdiepingsvloer. In het midden is een gele baksteen herkenbaar met een rode bakhuid.

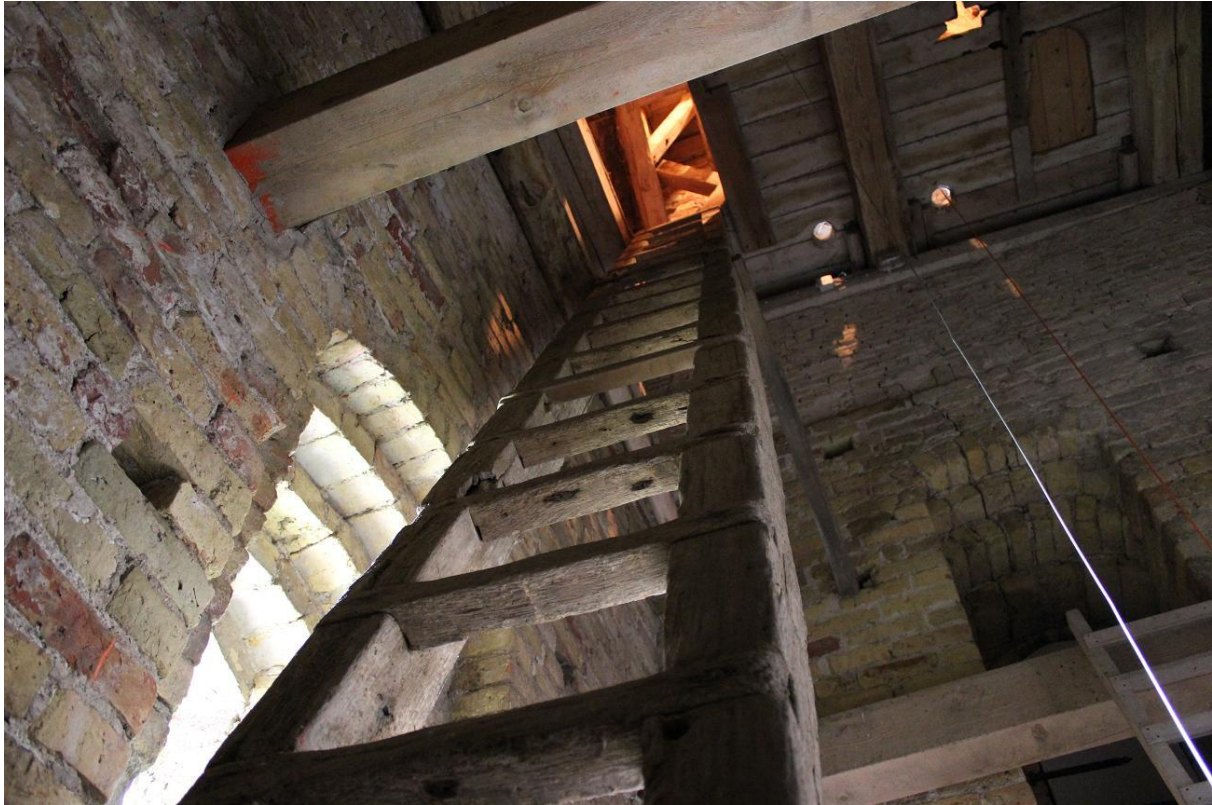
**Foto 15** . De eikenhouten ladder met bloktreden.

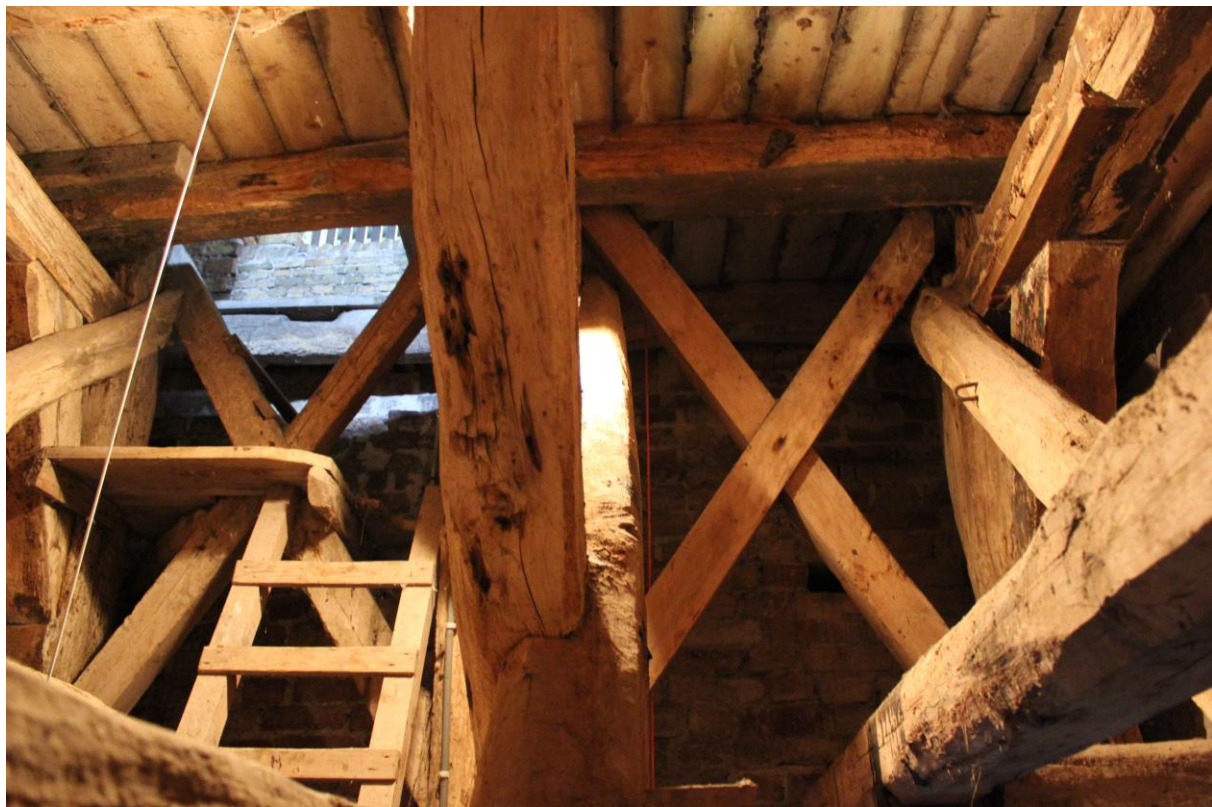
**Foto 16**. Een deel van de klokkenstoel op de derde verdieping. Links en rechts zijn de korbelen en dekbalken te zien. Daarop gemonteerd met taaije nagels grenenhouten schoren. In het midden een andereaskruis in het middelste staanderstel. Op de achtergrond twee andereaskruizen die de staanderstellen onderling stabiel houden. Links het rapje met plateau naar de klokkenzolder.

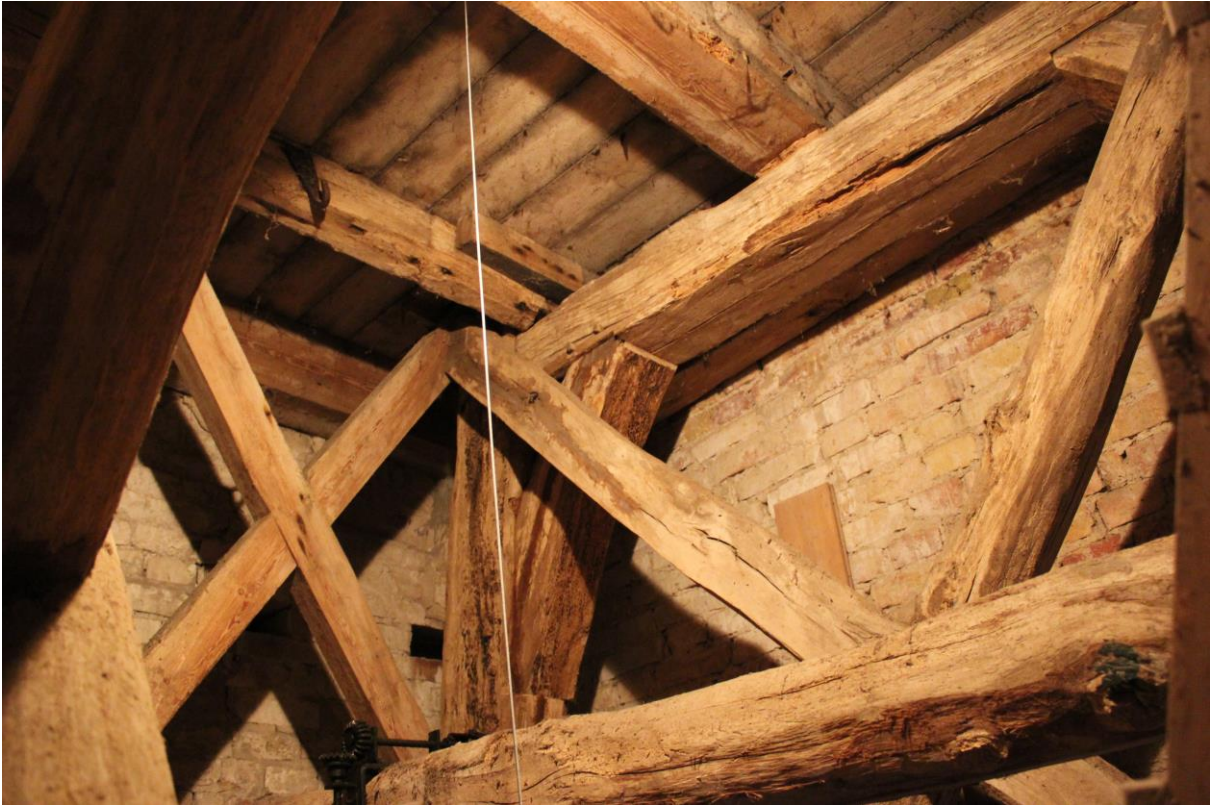
**Foto 17.** Een bovenste deel van de klokkenstoel op de derde verdieping. Zichtbaar is het andreaskruis tegen het staanderstel. Op de voorgrond is een rondhouten trekbalk aanwezig.

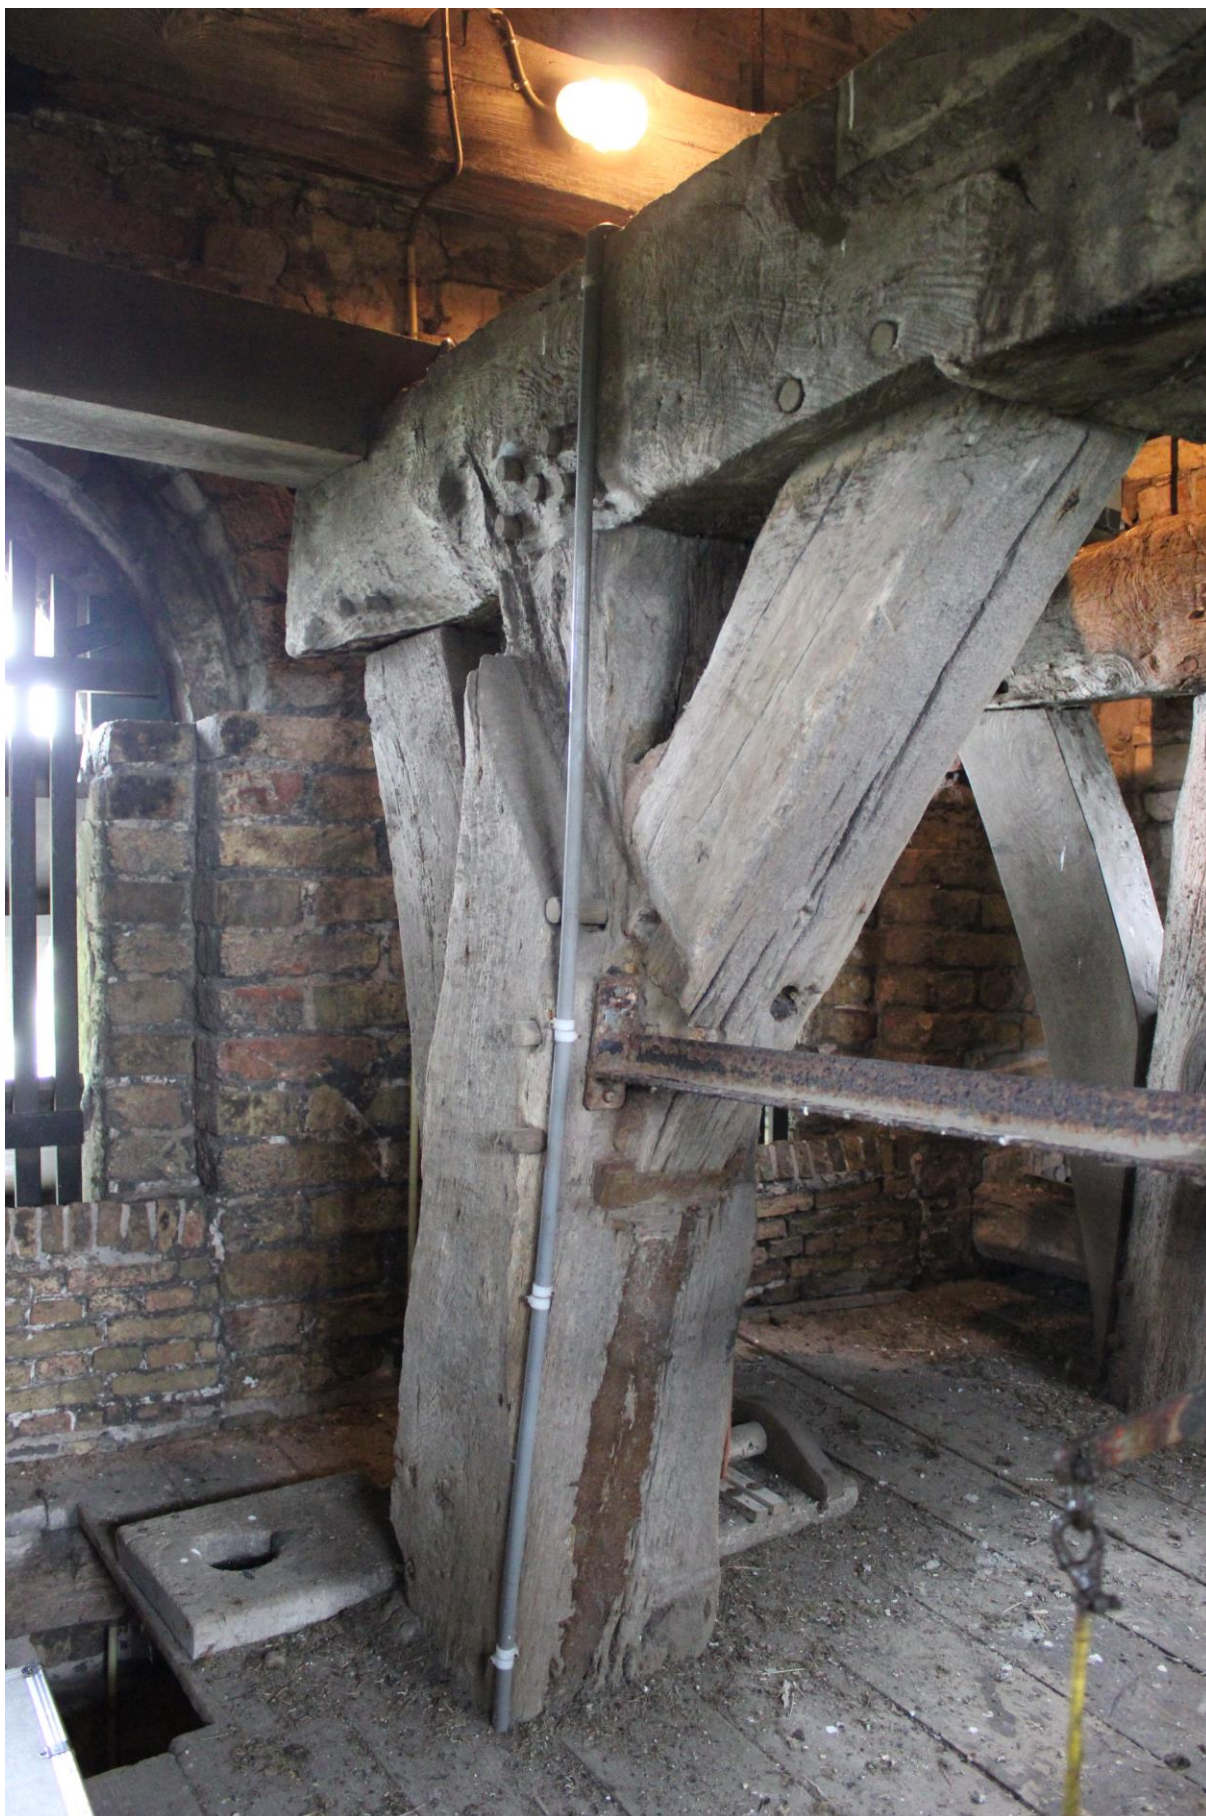
**Foto 19.** Het bovenste deel van de klokkenstoel op de vierde verdieping. De klokkenzolder. In beeld een van de staanders van het middelste staanderstel. Links en rechts van de staander zijn de forse korbelen zichtbaar die onder de dekbalk zitten. Op het uiteinde van de dekbalk is een koppelbalk gemonteerd die de drie staanderstellen verbindt. Er is flink wat hout verdwenen van het korbeel en de staander. Het is de vraag waarom dit is gebeurd. Op de achtergrond is in de dekbalk een R als merk herkenbaar. Op deze foto is goed te zien dat de onderzijde van de galmgaten zijn verhoogd.
