# Kerktoeren Burgwerd

BOUWHISTORISCH ONDERZOEK  
AUGUSTUS / SEPTEMBER 2014

| Onderzoek | Bouwhistorische verkenning Kerktoren NH Kerk te Burgwerd |
| Adres | Kerkhof 1<br>8742 KT Burgwerd |

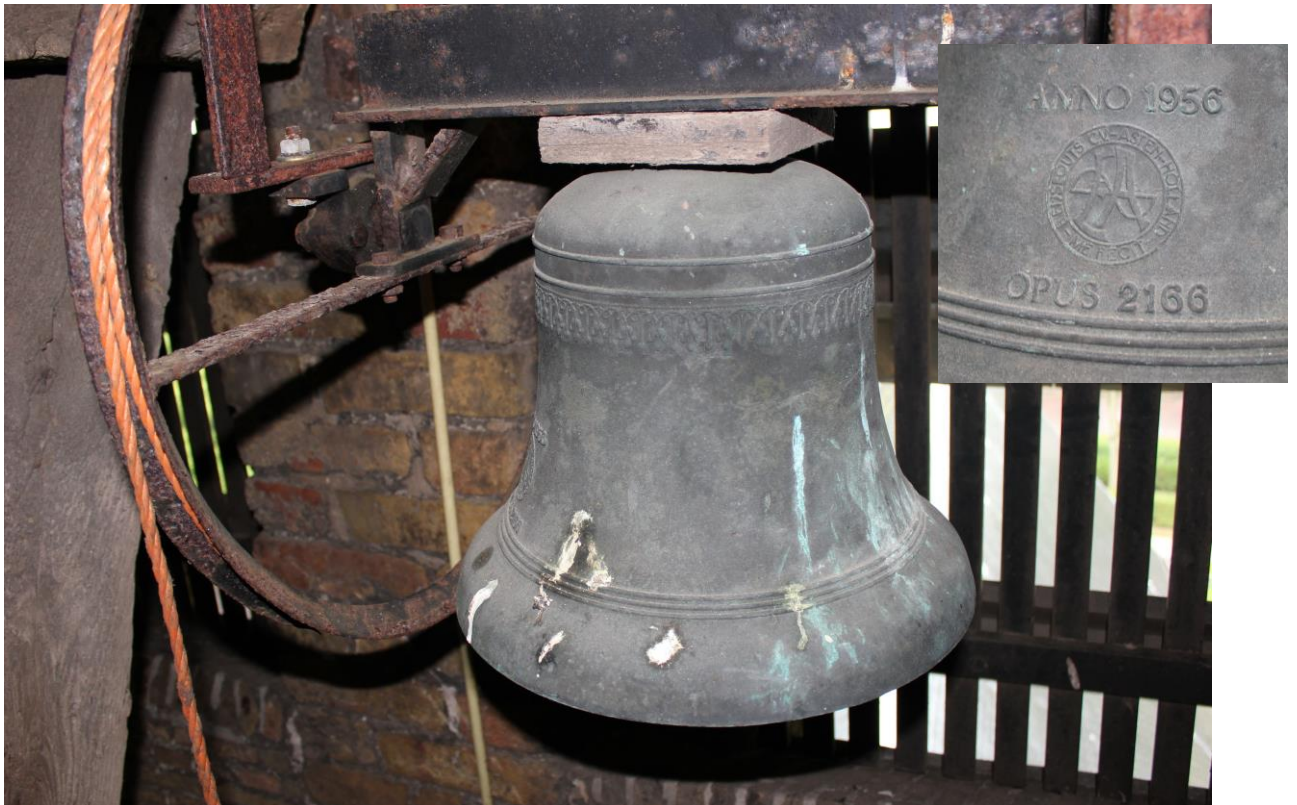
**Foto 20.** Het kleine klokje van Eijsbouts uit 1956. De inzet in de foto laat het opschrift zien.

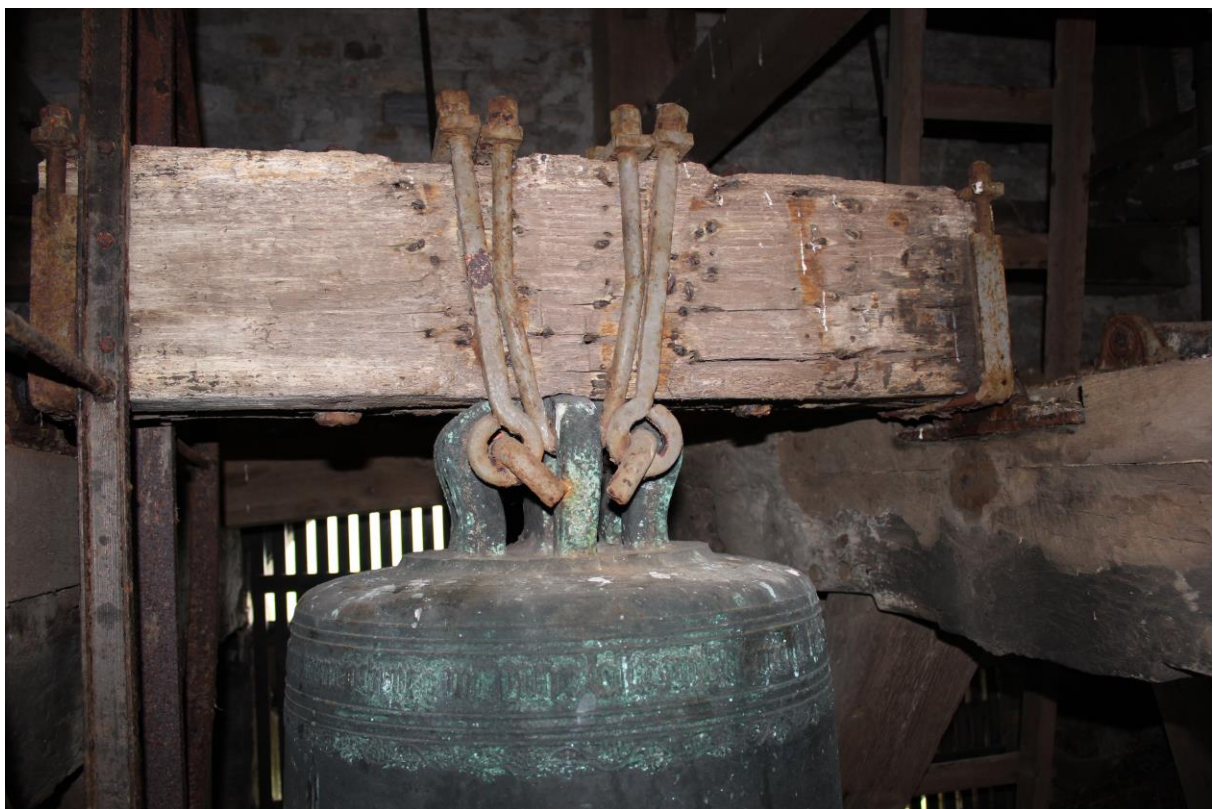
**Foto 21.** De rechte luidas waaraan de luidklok van Johannes van Bremen uit 1512 hangt.

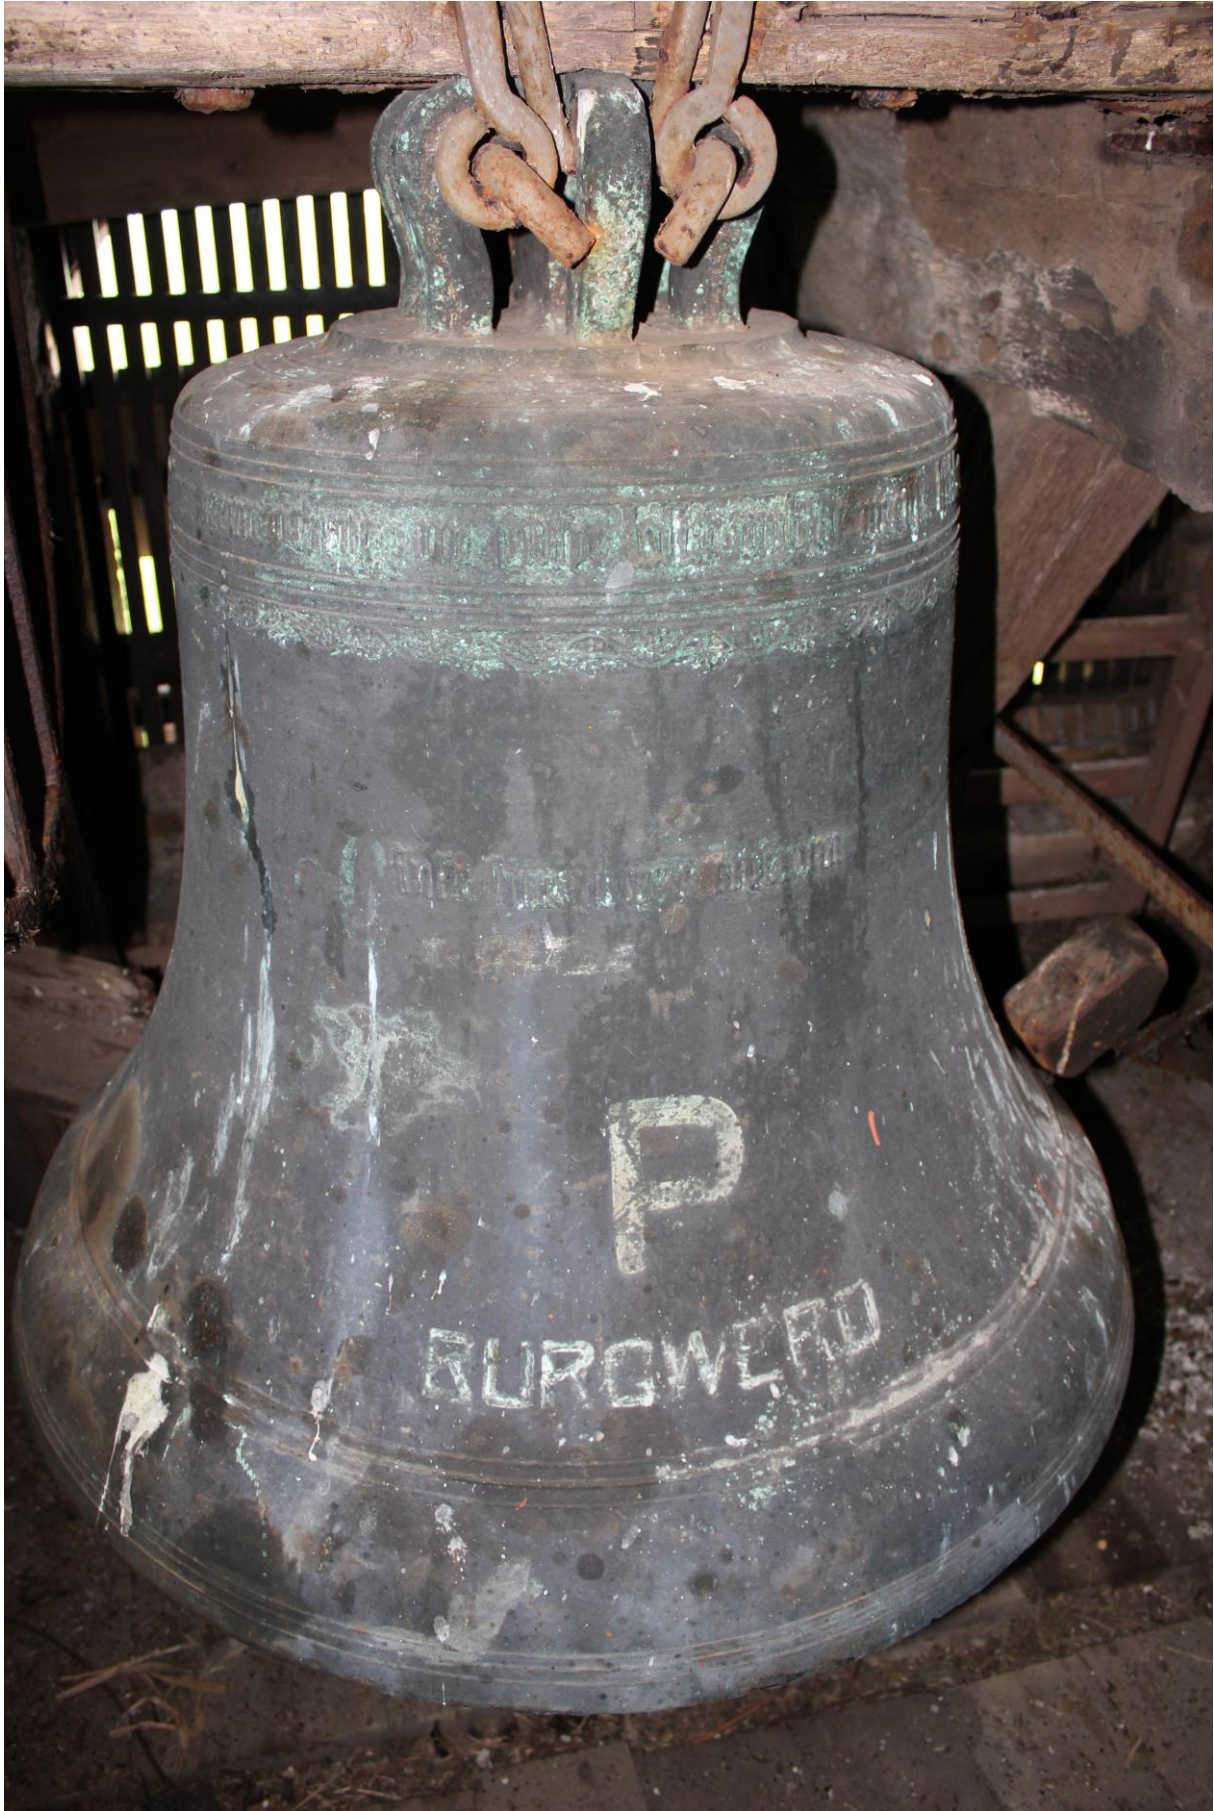
**Foto 22.** De klok uit 1512 van Johannes van Bremen in zijn geheel in beeld. De sierranden en de gotische letters zijn hier in beeld. Op de klok is een "P" en "Burgwerd" geschilderd. Dit is in de Tweede Wereldoorlog gedaan in het kader van de klokkenvordering 1943. De P staat voor Prüfung en dit betekende dat de klok voor nader onderzoek in aanmerking kwam.

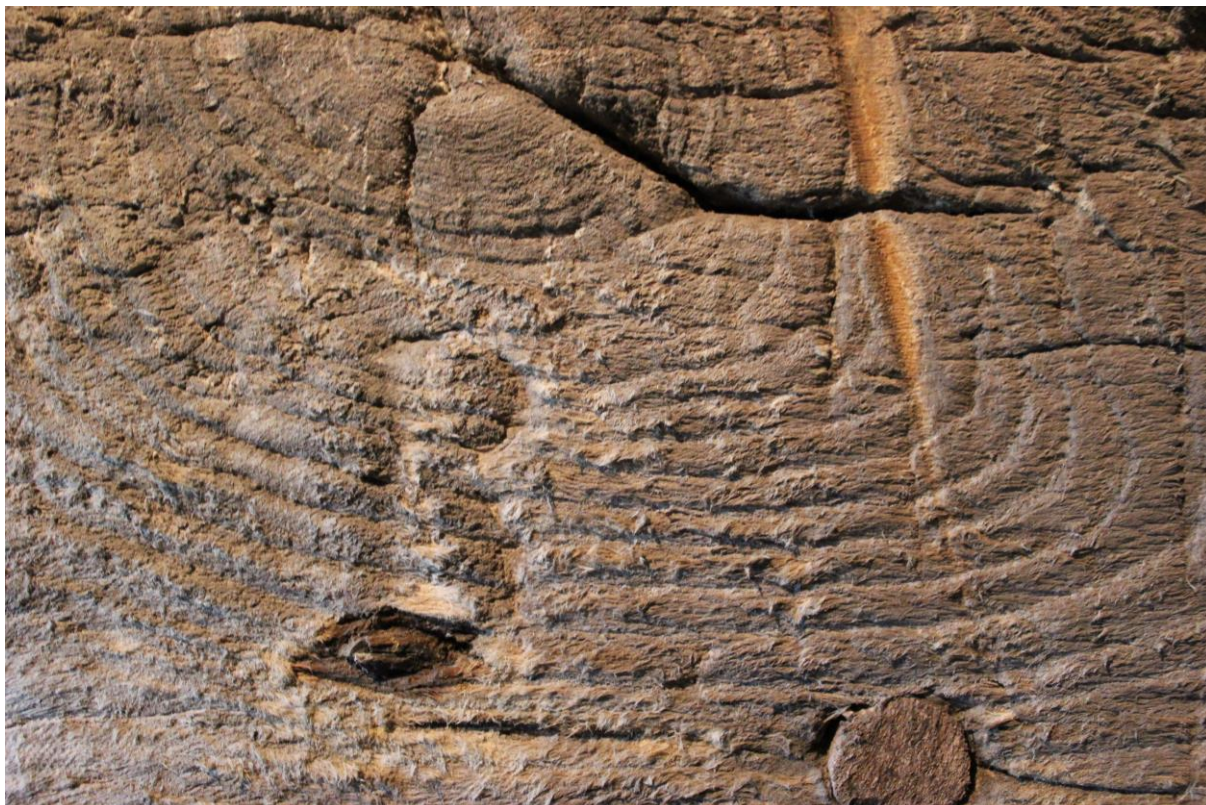
**Foto 23.** De letter **R** in een van de dekbalken. Waarschijnlijk gegutst.

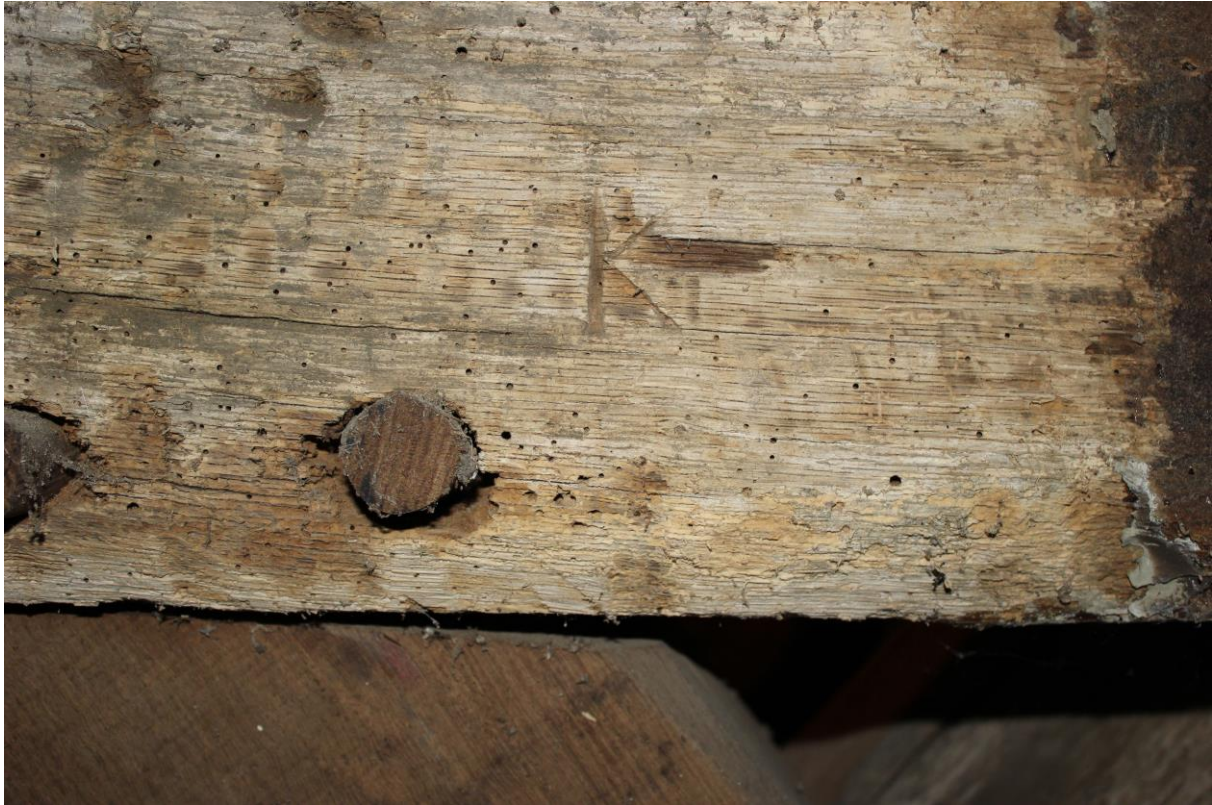
**Foto 25.** De letter **K** in een van de dekbalken die zich op de derde verdieping bevindt. Deze is duidelijk gehakt.

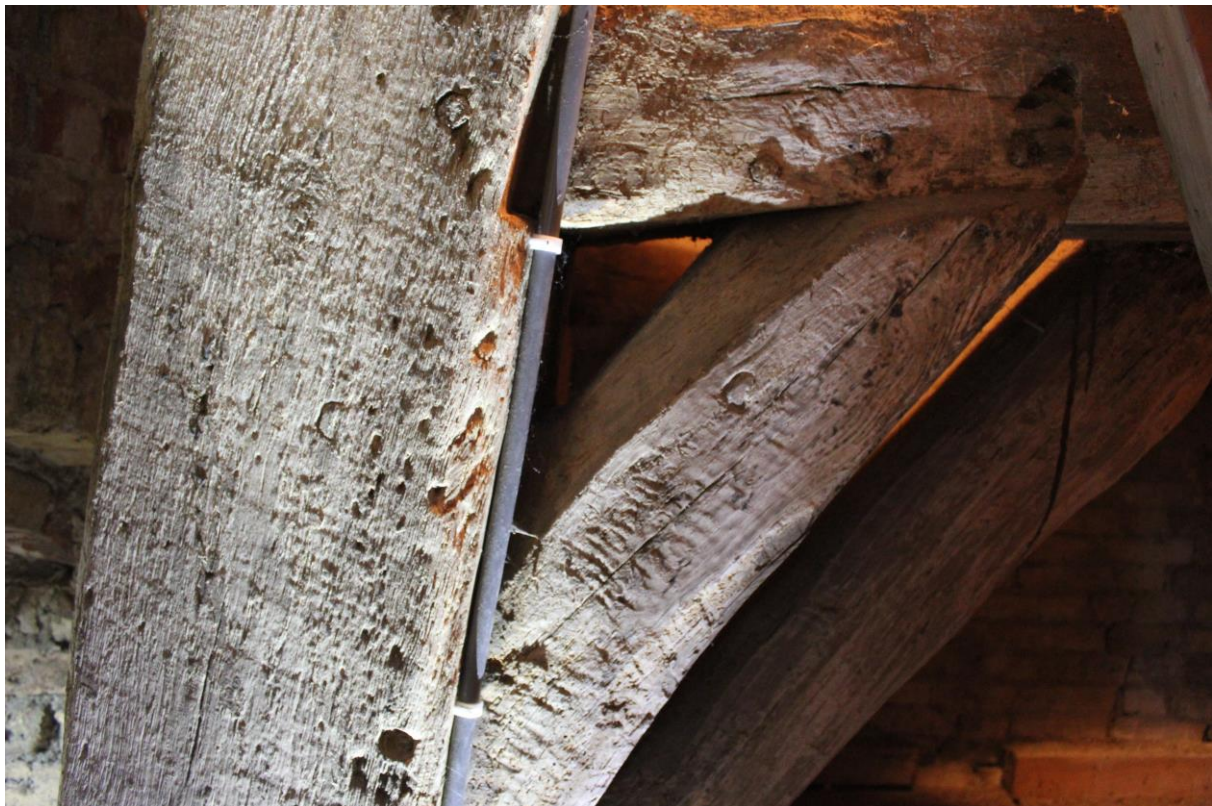
**Foto 26.** De letter **C** in een van de dekbalken en in het korbbeel. Deze lijken gehakt.

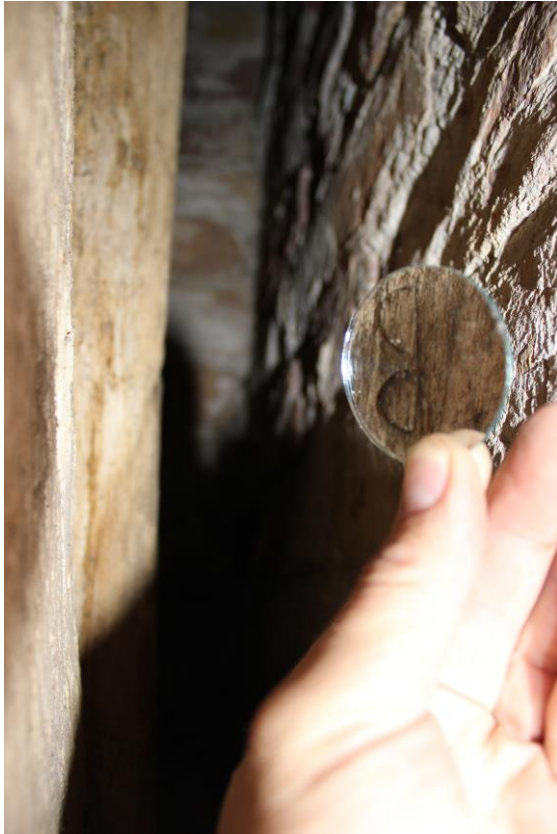
Opvallend op deze klokkenstoel zijn de bijzondere merktekens op de diverse onderdelen: gegutste en gehakte letters. Waar men normaal telmerken zou verwachten staan nu letters. Zo komen op de onderste laag van het houtwerk van de klokkenstoel de volgende letters voor: Een A-achtige en een B. Laatste is samengesteld uit een recht streepje waartegen boven elkaar een halfronddje is geplaatst. Deze twee letters zitten tussen het houtwerk en de muur en waren alleen te vinden met een inspectiespiegel. **Foto 27 en 28.**

**Foto 27.** De letter **B** in het spiegelbeeld. Dit merk bevindt zich op de dekbalk en is alleen met een spiegel te vinden. Deze is duidelijk gehakt.

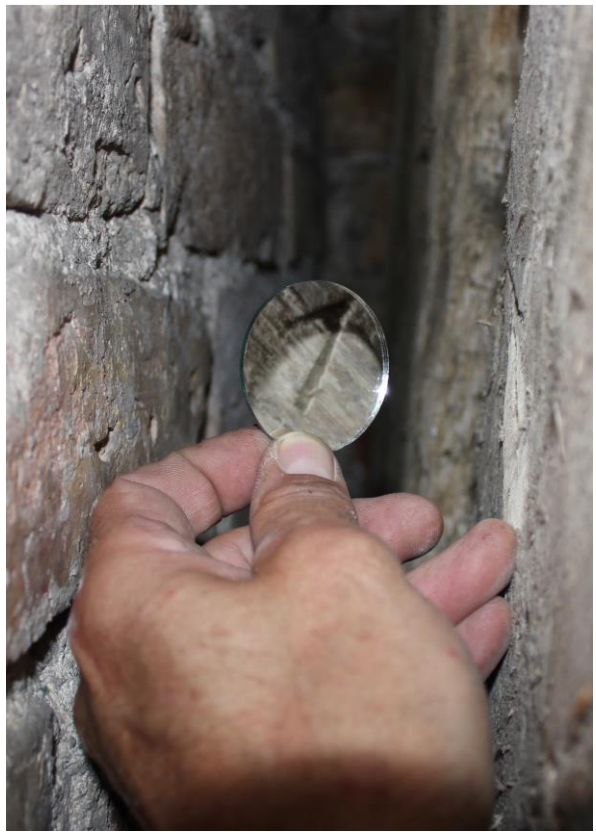
**Foto 28.** De letter **A** in het spiegelbeeld. Dit merk bevindt zich op de dekbalk aan de muurzijde en is alleen met een spiegel te vinden. Ook deze is duidelijk gehakt.

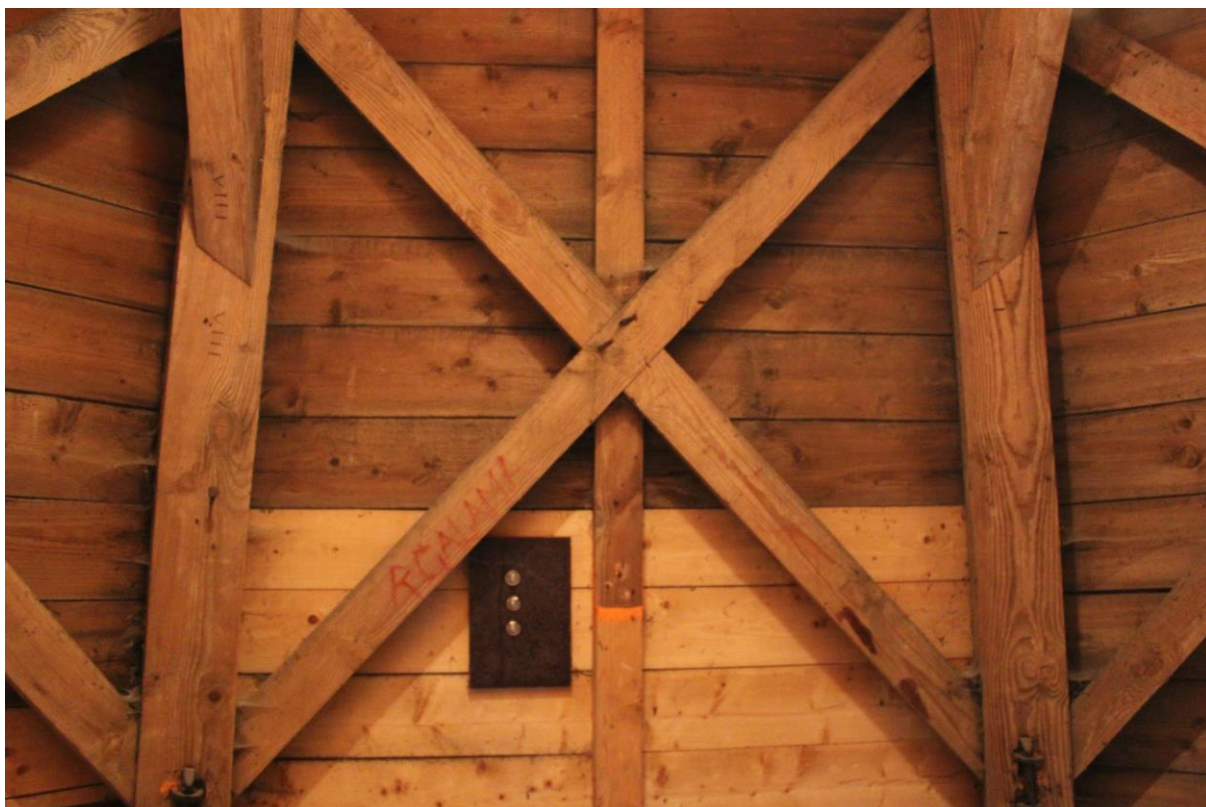
**Foto 32.** Een deel van de torenspits met een andreaskruis tussen twee hoekkepers. OP de aansluiting van de korbelen met de hoekkepers zijn gehakte telmerken zichtbaar. Rechts een gehakte I en links een gehakte VIII.

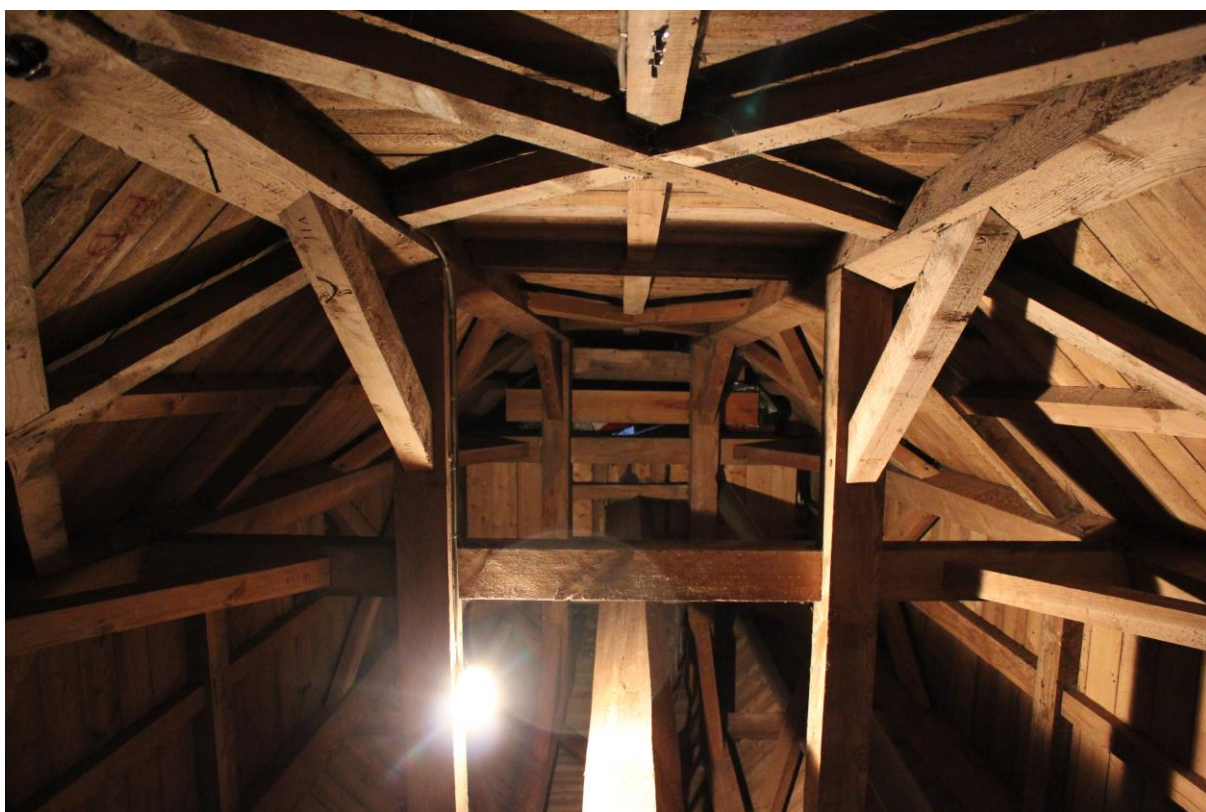
**Foto 33.** De torenspits van onderen gefotografeerd. Links en rechts zijn op de korbelen de gehakte telmerken zichtbaar. Rechts VI en Links VII. In het midden is de gedraaide koningsstijl te zien.

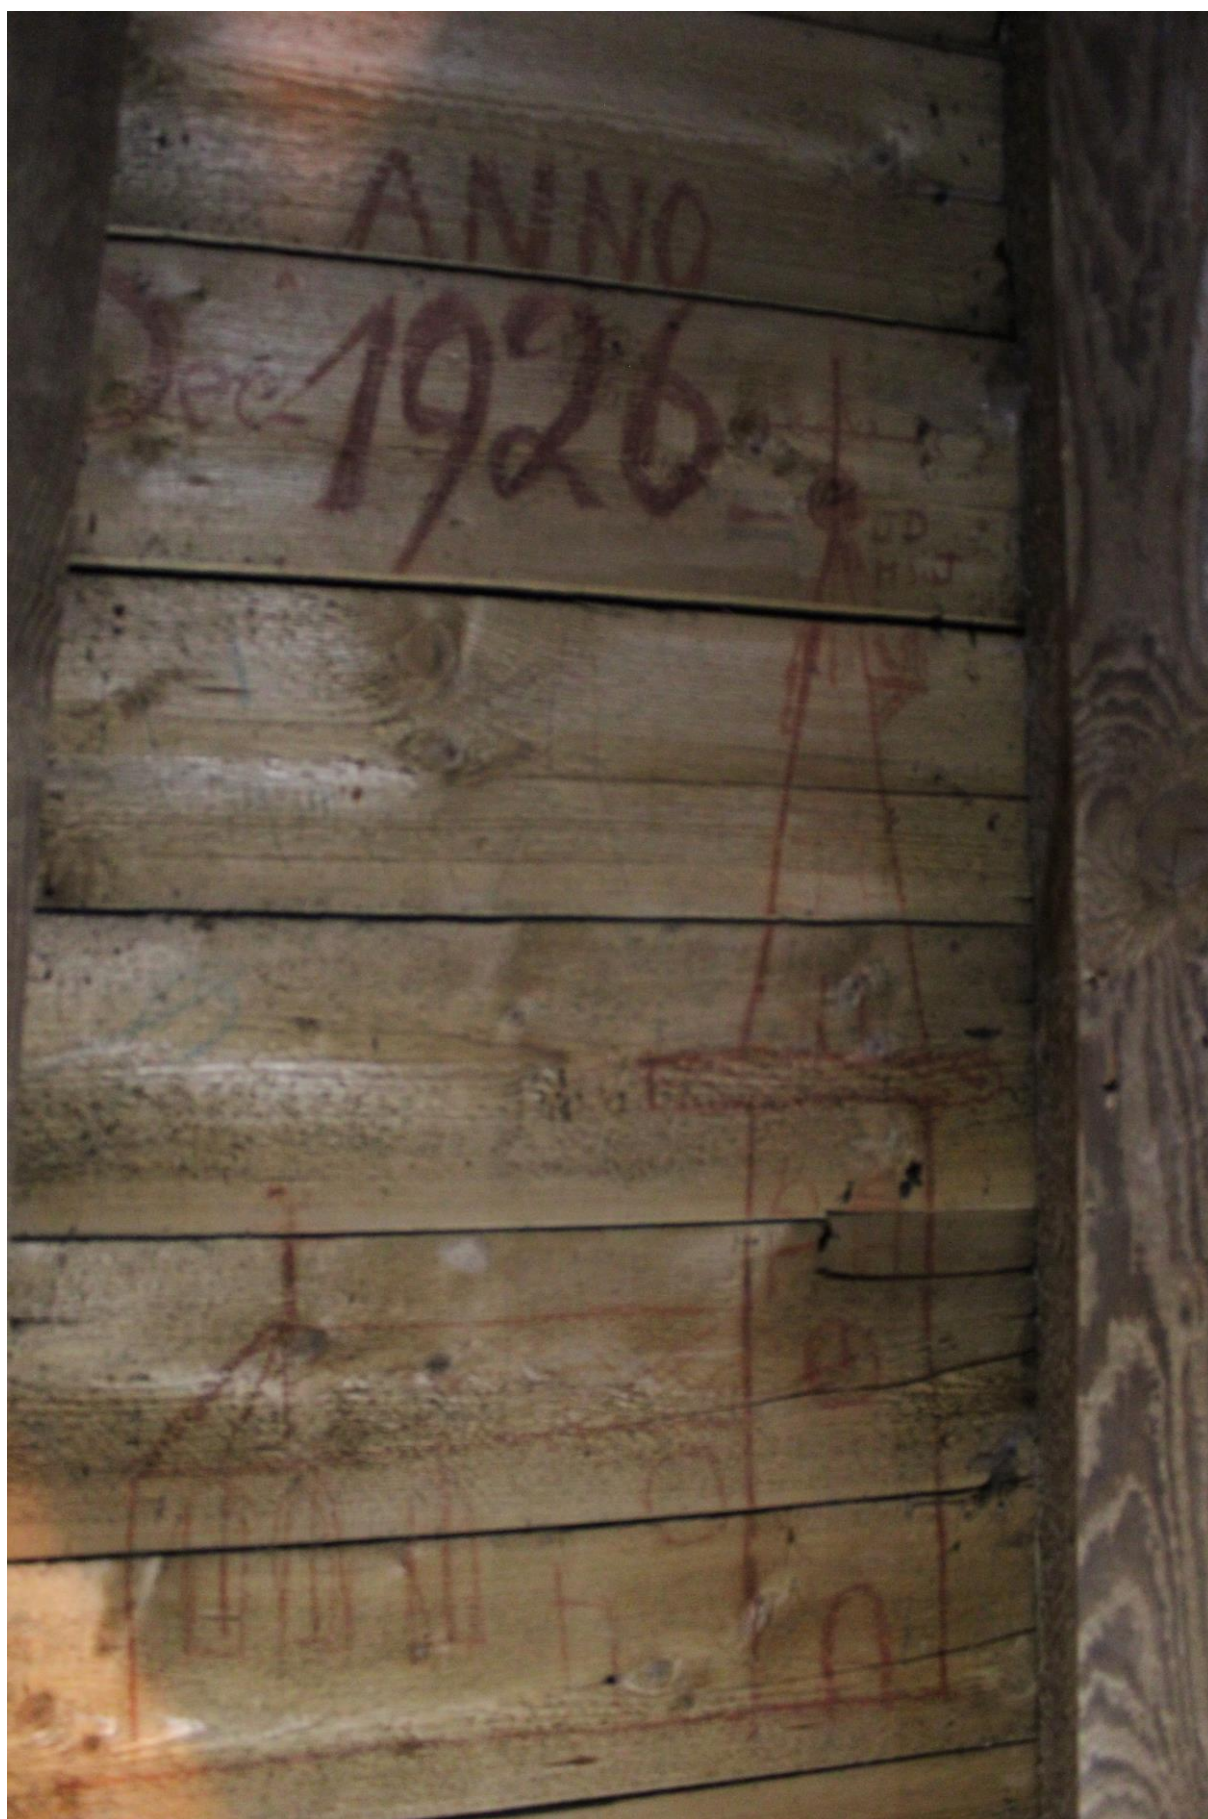
Her en der staan op de binnenzijde van het dakbeschot opschriften van bouwvakkers genoteerd. Het meest voorkomende jaartal is 1926. Noemenswaardig is het opschrift bestaande uit een getekend kerkgebouw waarop een leidekker in de top van de spits aan het werk is. "Anno Dec 1926 J.D. en H de J." **Foto 34.**

**Foto 34.** Een van de mooiste opschriften in de torenspits. Een getekende kerk met in de torenspits een leidekker. "Anno Dec 1926". Het lijkt of het woord "Dec" later is toegevoegd.
