## Verslag van de uitgevoerde activiteiten in 2013

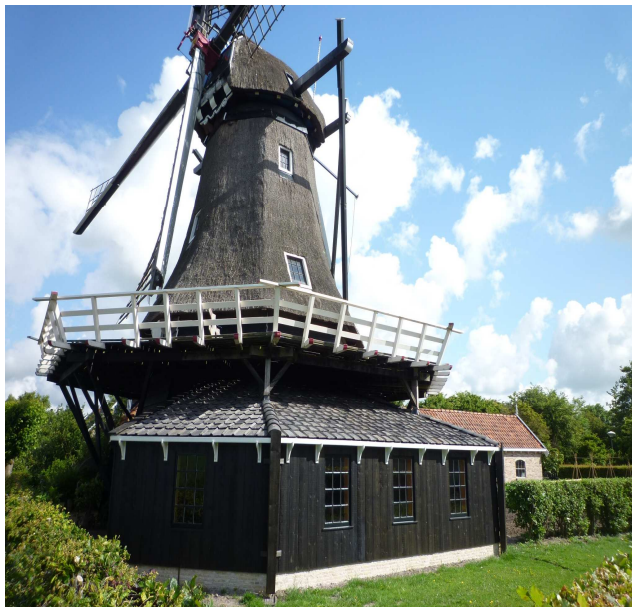
Aan aannemer Jurriëns uit Sneek is in 2013 opdracht verstrekt voor het vervangen van de stelling met hekwerk.

Er is het nodige overleg geweest over hoe de stelling te restaureren. Uiteindelijk is besloten de stelling niet weer zo te maken als deze was, maar deze te reconstrueren naar de voor de laatste restauratie in 1970. Dit besluit is vooral gebaseerd op het advies van de molendeskundige van de RCE de heer G. Troost. De heer A. Blikman, monumentenambtenaar van de gemeente, heeft desgevraagd laten weten dat er geen Wabovergunning nodig is voor deze reconstructie.

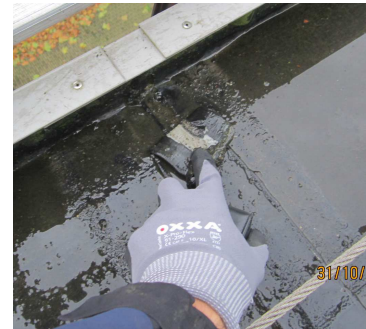
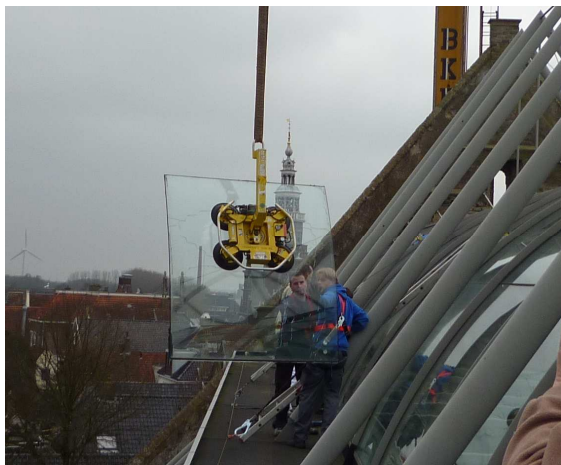
De dakgoten van de voormalige Broerekerk bleken op diverse plaatsen lekkage te vertonen. Hierover is het nodige overleg gevoerd met de aannemer die deze goten in 2006 heeft aangebracht. De lekkage valt onder de garantie van tien jaar. De aannemer heeft in 2012 de dakgoten laten repareren. Helaas bleken de reparaties niet voldoende te zijn geweest en is er nog steeds lekkage. Hierover vindt nog steeds overleg plaats met de aannemer. Het streven is er op gericht dat de lekkages in 2014 afdoende worden aangepakt.

Al bijna sinds de bouw van het glazen dak op de voormalige Broerekerk zijn er glasplaten gescheurd. Ca. 25 stuks zijn in maart 2012 vervangen.

In de loop van 2012 bleken er al weer 9 van de oude glasplaten te zijn gescheurd. In 2013 is hierover meerdere malen contact opgenomen met de aannemer die de glasplaten had geleverd en aangebracht. Deze heeft toegezegd dat de kapotte glasplaten in 2014 als garantie worden vervangen. Gebleken is dat de glasplaten die in 2006 zijn aangebracht van een verkeerde fabricage zijn. Tussen 2006 en 2012 zijn in Duitsland heel veel proeven gedaan met

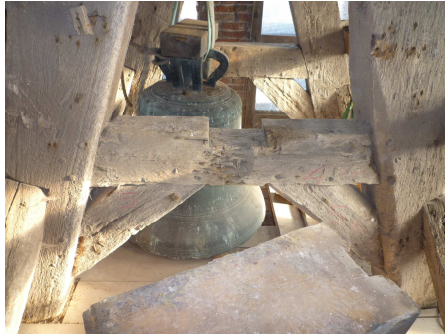
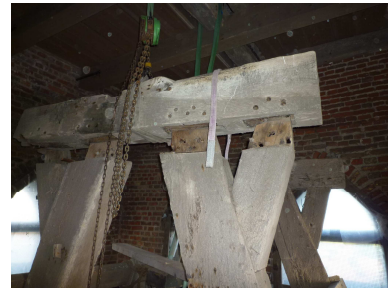
De technische staat van de klokkenstoel was erg slecht. Diverse houten onderdelen zijn hersteld. Ditzelfde geldt voor meerdere balken in de toren. Ook is er een goede volgelwering voor de galmgaten aangebracht, waardoor de vogels niet meer in de galmgaten kunnen nestelen. Dit voorkomt jaarlijks heel

veel rommel in de toren. Achter één slechte muurstijl bleek dat ook de muur gescheurd was. Hier

is de muur volledig hersteld door inboetwerk met nieuwe (gebruikte) stenen. De wijzerplaten zijn geschilderd en voorzien van nieuwe bladgoud cijfers. Het kruis en de haan zijn van de toren gehaald. Het kruis is gestraald en behandeld tegen roest. De haan is voorzien van nieuw bladgoud.

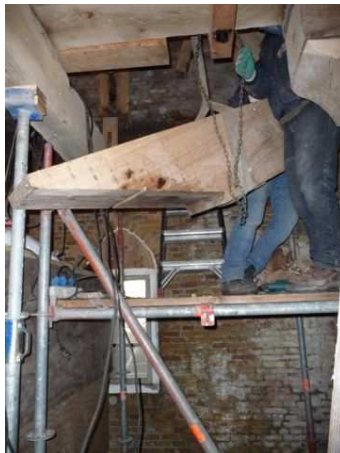
In december 2012 zijn in de toren meerdere verrotte balken/balkkoppen vervangen. Omdat de toren erg schuin is gezakt, loopt er water door de westgevel de toren in waardoor deze altijd heel erg nat is. Daardoor zit een deel van het houtwerk in een zeer ongunstig klimaat. Er bleken ook meer balken verrot te zijn dan in eerste instantie kon worden gezien. Het werk is daarom in januari 2013 afgerond. De werkzaamheden zijn uitgevoerd door bouwbedrijf De Jong uit Workum.

In overleg met de RCE is gekeken naar het vochtprobleem. Afsproken is dat we een jaar lang gaan monitoren. Bestuurslid de heer H. Smid zal iedere keer bij harde wind en regen in de toren gaan kijken om te beoordelen of het water door de muren naar binnen komt of via de galmgaten.

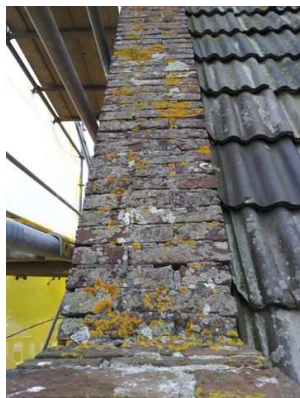
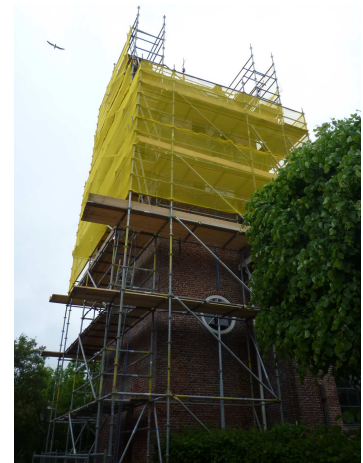
In 2013 zijn de nodige herstelwerkzaamheden aan het voegwerk van de buitengevels uitgevoerd. Ook is één losliggende rollaag vervangen. De bovenkanten van de rollagen zijn voorzien van een waterafstotende impregneerlaag om inwatering in de toekomst te voorkomen. Meerdere nokvorsten lagen los en zijn opnieuw vast gezet. De galmborden zijn geschilderd en tevens zijn de galmgaten voorzien van een betere vogelwering zodat de binnenzijde van de toren schoon blijft. Ook zijn kruis en haan van de toren af geweest ter conservering en de haan is voorzien van nieuw bladgoud.

Het lijstwerk van één van de wijzerplaten is hersteld en de wijzerplaten zijn geschilderd.

Ca. 6 jaar geleden heeft gemeente Nijefurd ladders in de toren laten aanbrengen. Daarvoor was een trekstang uit de toren gezaagd welke nog op de vloer lag. Door het ontbreken van deze trekstang was een verticale scheur in de muur ontstaan. De trekstang is weer aangebracht en de scheur hersteld. De werkzaamheden zijn uitgevoerd door bouwbedrijf De Jong uit Workum.

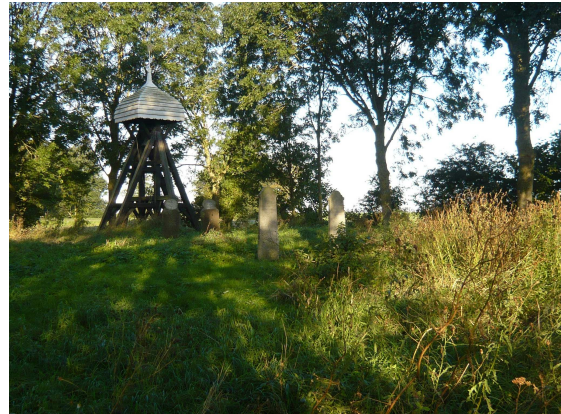
De begraafplaats is in 2013 14 keer gemaaid door de firma André Tuinier uit Sneek. Ook heeft dit bedrijf in het voorjaar de gehele begraafplaats uitgevlakt door het aanbrengen van extra grond en is de begraafplaats nieuw ingezaaid met graszaad. Daarnaast is de klokkenstoel schoongemaakt.

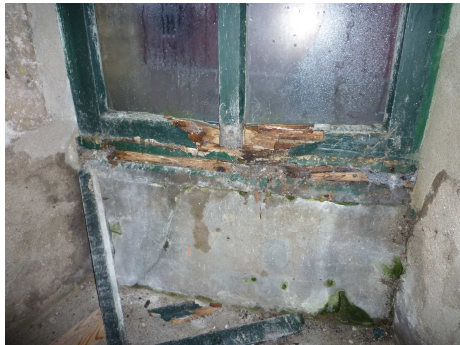
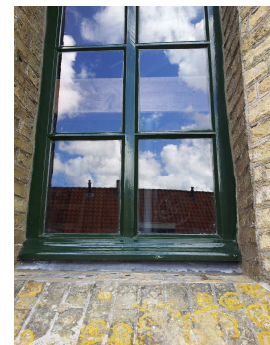
In deze toren zat een zeer slecht raam op de eerste verdieping in de westgevel. In het verleden is er bij herstelwerkzaamheden aan de gevel een fout gemaakt bij de aansluiting met het raam. Regenwater drong tussen hout en muur naar binnen en kon vervolgens geen kant op. Daardoor was is het raam gaan rotten. Het raam is qua

maatvoering en detaillering exact na gemaakt door bouwbedrijf De Jong uit Workum en zodanig teruggeplaatst dat er geen ophoping van regenwater meer kan ontstaan.
